## Уроки, извлеченные из несчастных случаев

| УРОКИ, ИЗВЛЕЧЕННЫЕ ИЗ НЕСЧАСТНОГО СЛУЧАЯ | | <b>3. Мероприятия по устранению причин несчастного случая</b><br>3.1 Проведен внеплановый инструктаж и ознакомление работников с обстоятельствами и причинами несчастного случая.<br>3.2 Обеспечена выдача средств индивидуальной защиты работникам в соответствии с едиными типовыми нормами выдачи средств индивидуальной защиты.<br>3.3 Организовано проведение специальной оценки условий труда на рабочих местах.<br>3.4 Организовано усиление контроля со стороны руководителей и специалистов организации за исполнением требований безопасности, установленных инструкциями по охране труда.<br>3.5 Организован контроль за правильностью применения СИЗ работниками и недопущение работников к выполнению работ без обеспечения СИЗ, в неисправных СИЗ или в СИЗ с загрязнениями, способными снизить заявленный изготовителем уровень защитных свойств.<br>3.6 Главный инженер предприятия направлен на внеочередную проверку знаний норм и правил работы в электроустановках.<br>3.7 Организована разработка порядка работы с персоналом в организации.<br>3.8 Организовано обучение персонала по правилам заполнения и выдачи нарядов-доп

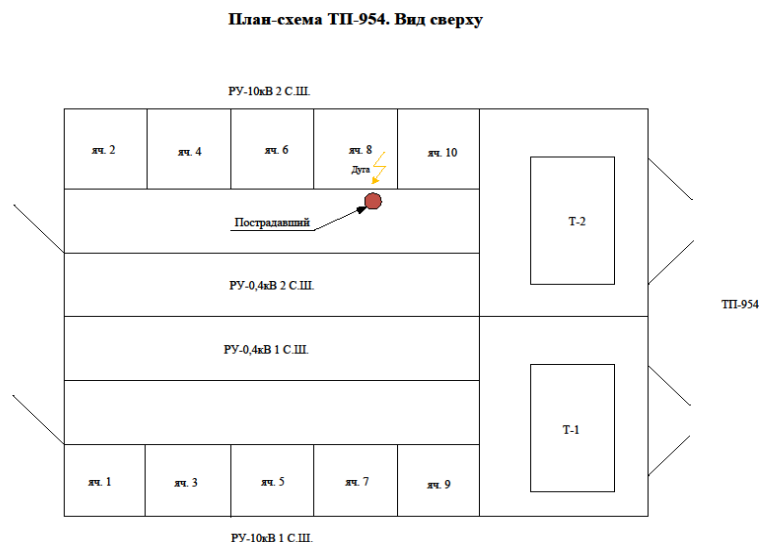
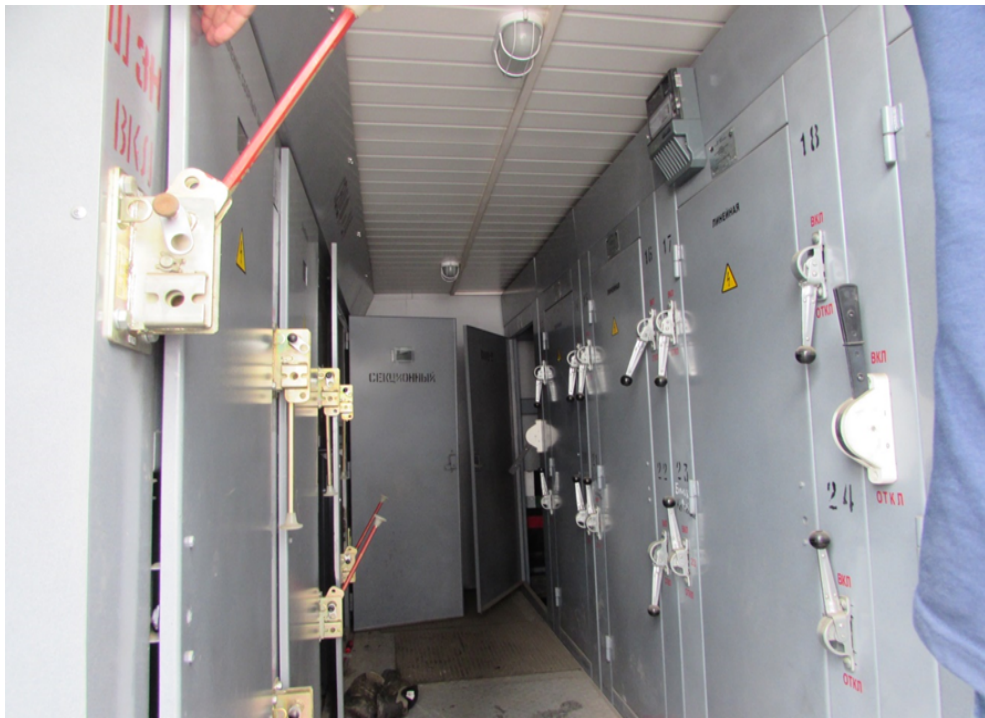
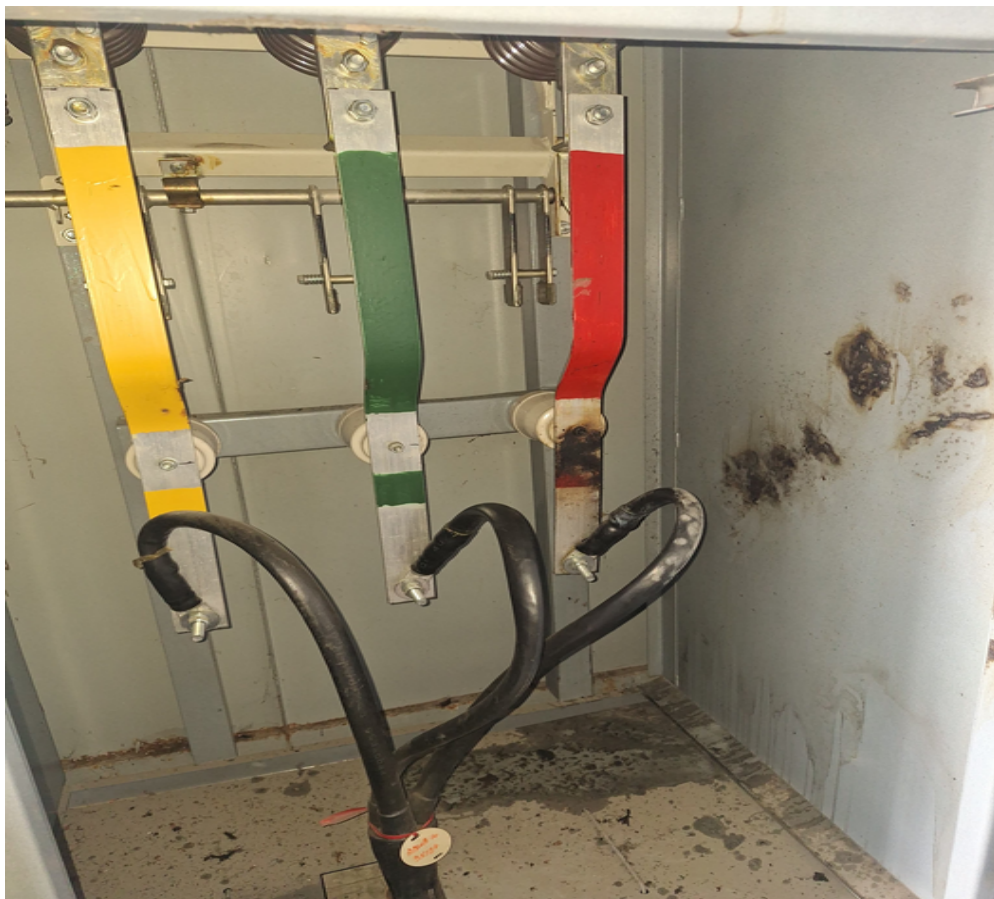
#### 4. Фото и схема места происшествия

| УРОКИ, ИЗВЛЕЧЕННЫЕ ИЗ НЕСЧАСТНОГО СЛУЧАЯ | | <b>3. Мероприятия по устранению причин несчастного случая</b><br>3.1 Проведен внеплановый инструктаж и ознакомление работников с обстоятельствами и причинами несчастного случая.<br>3.2 Обеспечена выдача средств индивидуальной защиты работникам в соответствии с едиными типовыми нормами выдачи средств индивидуальной защиты.<br>3.3 Организовано проведение специальной оценки условий труда на рабочих местах.<br>3.4 Организовано усиление контроля со стороны руководителей и специалистов организации за исполнением требований безопасности, установленных инструкциями по охране труда.<br>3.5 Организован контроль за правильностью применения СИЗ работниками и недопущение работников к выполнению работ без обеспечения СИЗ, в неисправных СИЗ или в СИЗ с загрязнениями, способными снизить заявленный изготовителем уровень защитных свойств.<br>3.6 Главный инженер предприятия направлен на внеочередную проверку знаний норм и правил работы в электроустановках.<br>3.7 Организована разработка порядка работы с персоналом в организации.<br>3.8 Организовано обучение персонала по правилам заполнения и выдачи нарядов-допусков.<br>3.9 Организована разработка технологических карт на работы, выполняемые |
|---|---|---|
| <b>1. Краткое описание несчастного случая</b><br><p>29.07.2025 бригада ООО «ТСО «Сибирь» в составе производителя работ (совмещал обязанности допускающего) и члена бригады прибыла в ТП-954 10/0,4 кВ для выполнения работ по техническому обслуживанию и испытанию электрооборудования (трансформатор Т-2 и II секция РУ-10 кВ) на основании полученного наряда-допуска.</p> <p>В 10:23 после подготовки рабочего места и получения от диспетчера разрешения на допуск бригада приступила к выполнению работ.</p> <p>Выполнив необходимые работы в камере трансформатора Т-2, производитель работ единолично проследовал в помещение II секции РУ-10 кВ. Член бригады услышал громкий хлопок и звук электрической дуги, прибежав в РУ-10 кВ, увидел производителя работ, сидящего на полу возле секционной ячейки № 8 без признаков жизни. Совместно с прибежавшим главным инженером они приступили к проведению реанимационных мероприятий. Прибывшая бригада скорой медицинской помощи констатировала смерть пострадавшего.</p> | | |
| <b>2. Причины несчастного случая</b><br><p>2.1 Нарушения допуска к работам с повышенной опасностью:</p> <ul style="list-style-type: none"> <li>- не выполнены мероприятия по подготовке рабочего места, указанные в наряде-допуске (не произведены отключения в I секции РУ 10/0,4 кВ, не включены ЗН в ячейке № 8 2 секции ТП-954; не выполнена проверка отсутствия напряжения на токоведущих частях),</li> <li>- допущено выполнение работ по техническому обслуживанию и испытанию электрооборудования в ТП-954 без проверки исполнения предусмотренных нарядом-допуском мер по отключению и заземлению оборудования с учетом фактической схемы электроустановки.</li> </ul> <p>2.2 Необеспечение контроля со стороны руководителей и специалистов подразделения за ходом выполнения работы, соблюдением трудовой дисциплины.</p> <p>2.3 Неприменение работником, допущенным к выполнению оперативных переключений, соответствующих</p> | | |

| УРОКИ, ИЗВЛЕЧЕННЫЕ ИЗ НЕСЧАСТНОГО СЛУЧАЯ | | <b>3. Мероприятия по устранению причин несчастного случая</b><br>3.1 Проведен внеплановый инструктаж и ознакомление работников с обстоятельствами и причинами несчастного случая.<br>3.2 Обеспечена выдача средств индивидуальной защиты работникам в соответствии с едиными типовыми нормами выдачи средств индивидуальной защиты.<br>3.3 Организовано проведение специальной оценки условий труда на рабочих местах.<br>3.4 Организовано усиление контроля со стороны руководителей и специалистов организации за исполнением требований безопасности, установленных инструкциями по охране труда.<br>3.5 Организован контроль за правильностью применения СИЗ работниками и недопущение работников к выполнению работ без обеспечения СИЗ, в неисправных СИЗ или в СИЗ с загрязнениями, способными снизить заявленный изготовителем уровень защитных свойств.<br>3.6 Главный инженер предприятия направлен на внеочередную проверку знаний норм и правил работы в электроустановках.<br>3.7 Организована разработка порядка работы с персоналом в организации.<br>3.8 Организовано обучение персонала по правилам заполнения и выдачи нарядов-допусков.<br>3.9 Организована разработка технологических карт на работы, выполняемые |

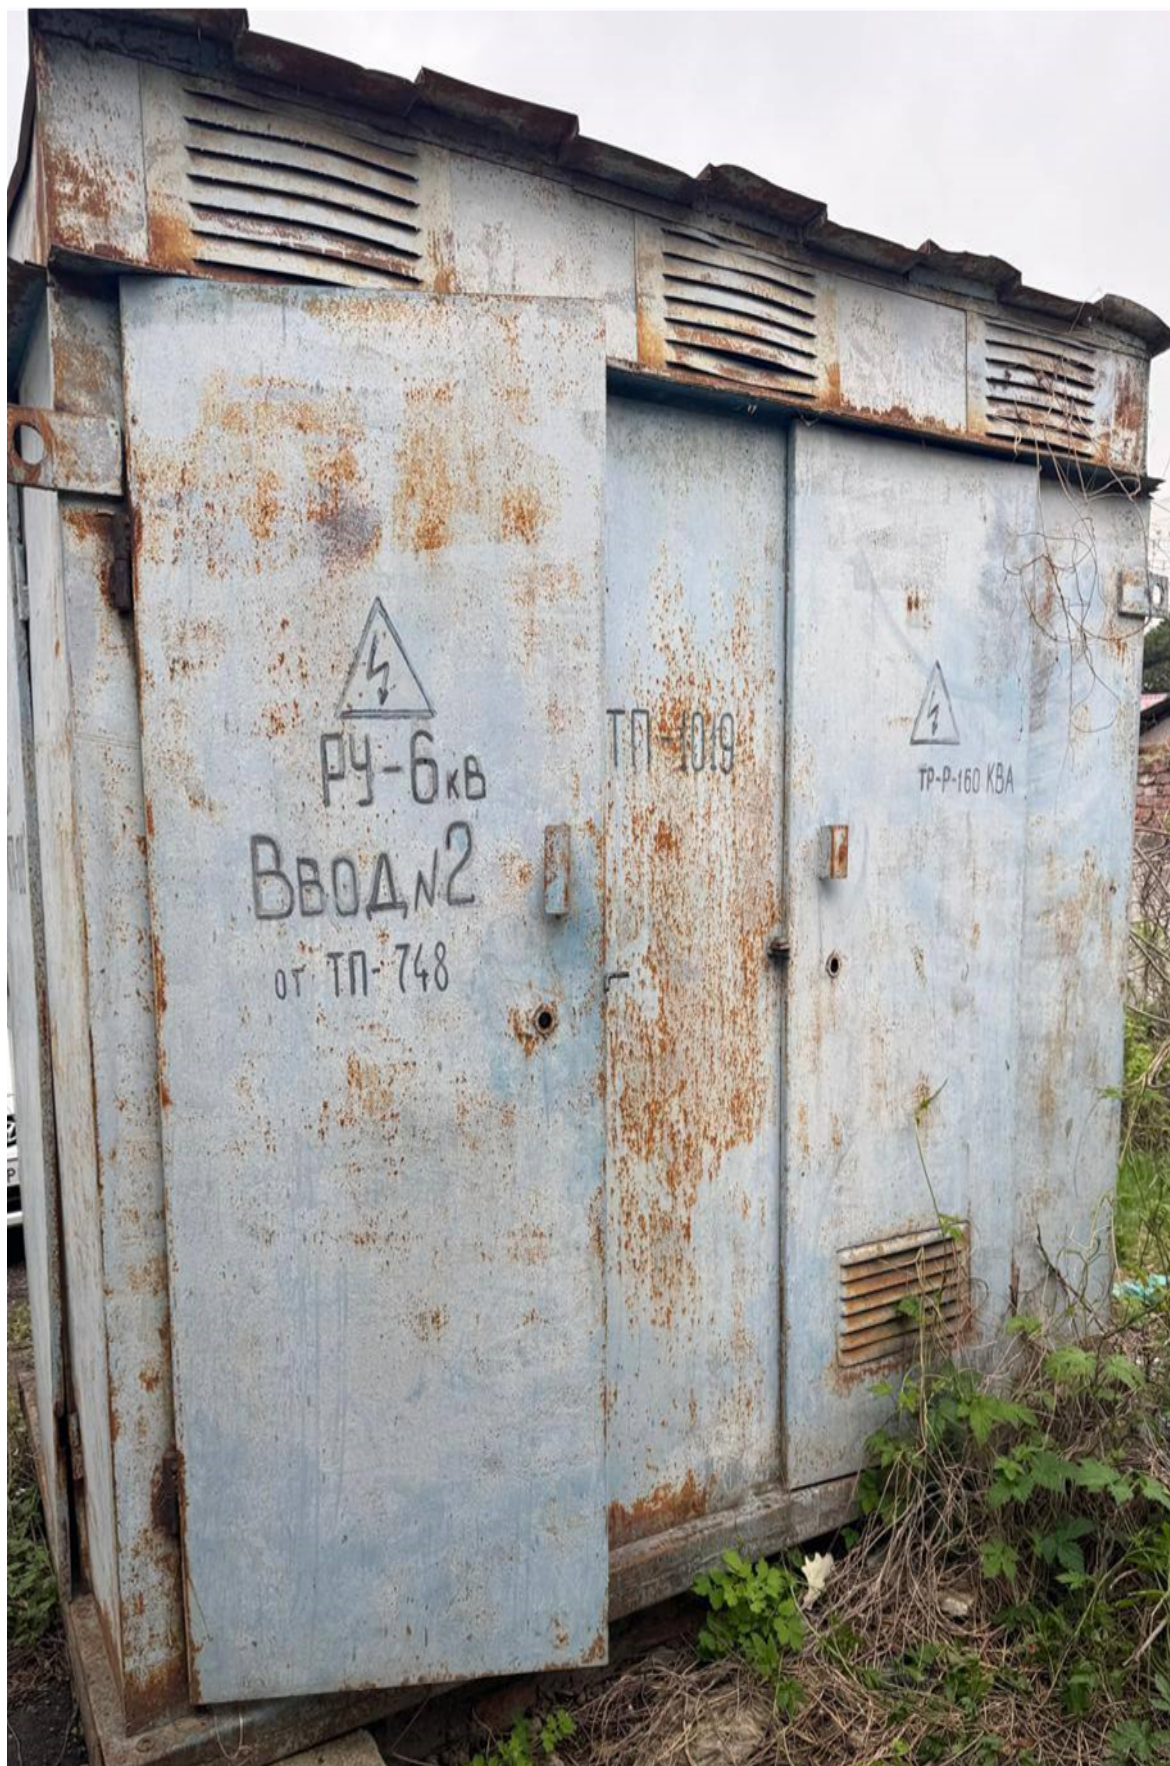
##### 4.1 Трансформаторная подстанция ТП-1019п

2.1 Нарушение допуска к работам с повышенной опасностью, выразившееся в следующем: Собственник ТП 1019п ООО «Рус Ант» допустил эксплуатацию ТП 1019п с незакрытым на замок помещением РУ. Нарушение требований пункта 3.12 Правил по охране труда при эксплуатации электроустановок, утвержденных Приказом Минтруда России от 15.12.2020 № 903н (далее – ПОТЭЭ).

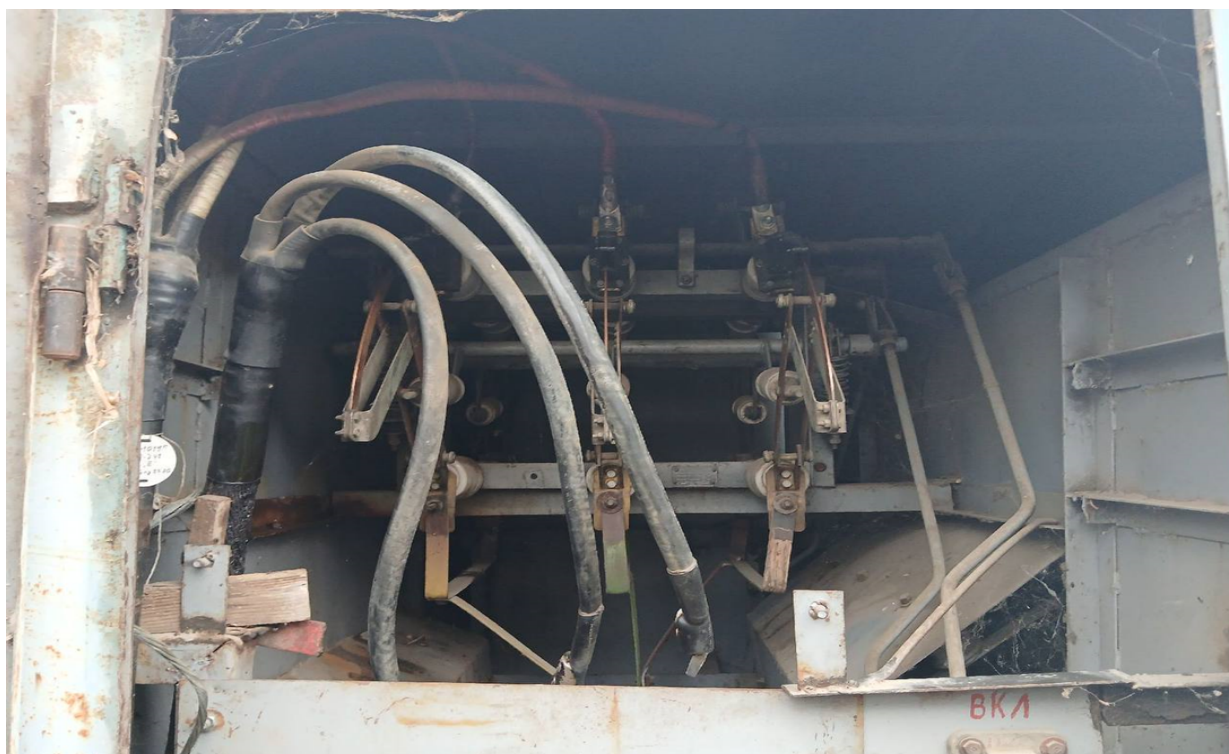
4.2 Распределительное устройство 6 кВ ТП-1019п.  
Внутренний вид.

2.3 Невыполнение операций при подготовке рабочего места в РУ-6 кВ ввод № 2 ТП-1019п для проведения работ на объекте КЛ-6 кВ ТП-748-ТП-1019п кабель «А», «Б» по отключению, ограждению оставшихся под напряжением токоведущих частей заземлению оборудования, вывешиванию запрещающих, предупреждающих и указательных плакатов, чем нарушено требование пункта 5.5 ПОТЭЭ.

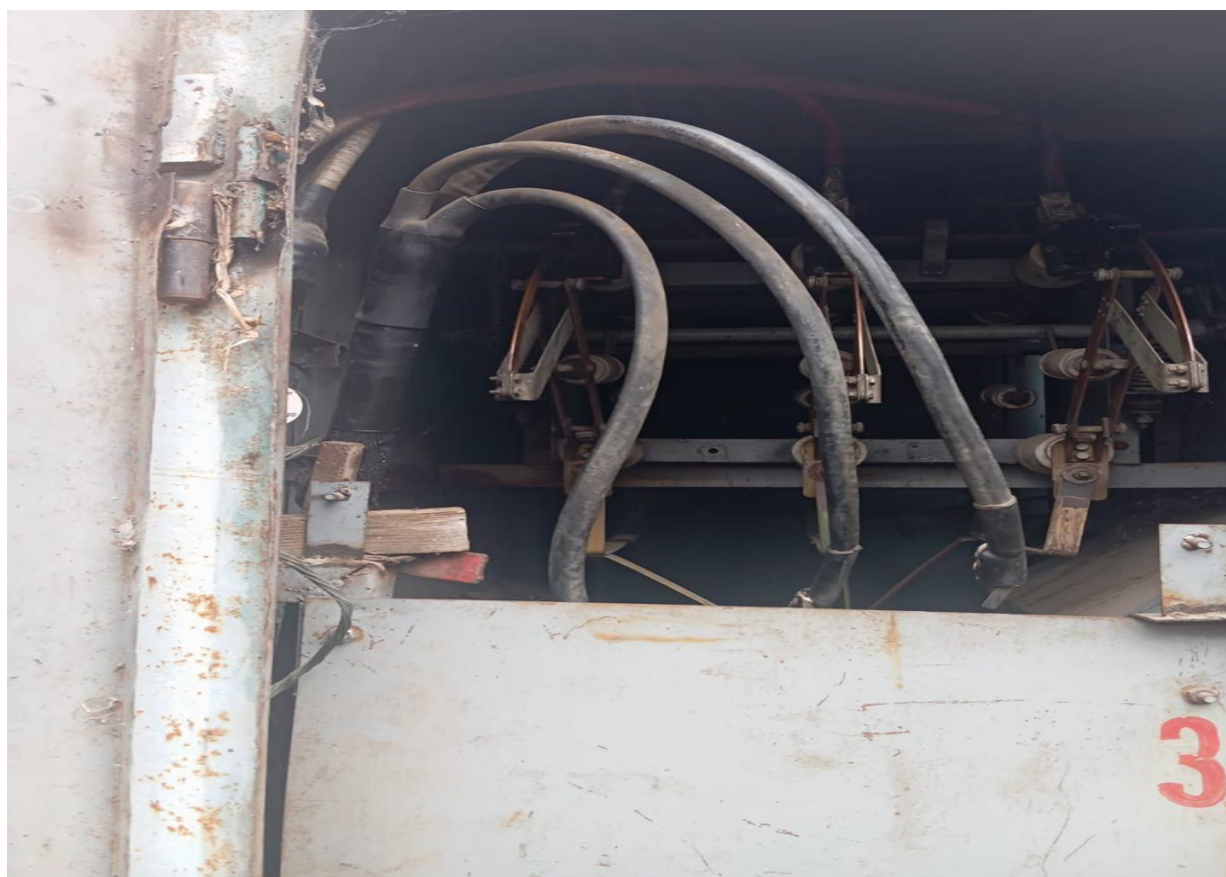
4.3 КЛ 6 кВ «А», «Б» ТП-748 – ТП-1019п. РУ-6кВ ТП-1019п

| УРОКИ, ИЗВЛЕЧЕННЫЕ ИЗ НЕСЧАСТНОГО СЛУЧАЯ | | 3. Мероприятия по устранению причин несчастного случая |
|---|---|---|
| <p align="center"><b>1. Краткое описание несчастного случая</b></p> <p>31.03.2025 в 10:45 в результате возникновения межфазного короткого замыкания по причине электропробоя изоляции КЛ-6 кВ ТП-748 – ТП-1019п зафиксировано технологическое нарушение по присоединению 6 кВ ПФ-5 ПС 110/6 кВ «Парфюмерная».</p> <p>01.04.2025 согласно наряду-допуску № 1 проведены высоковольтные испытания, и определено место повреждения кабельных линий 6 кВ «А» и «Б» ТП-748-ТП-1019п, вследствие чего выдан наряд-допуск № 2 на производство ремонта вышеуказанных линий.</p> <p>Диспетчером ОДС филиала АО «Электросети Кубани» «Краснодарэлектросеть» 01.04.2025 в 14:23 выдано разрешение на подготовку рабочего места, а также допуск к выполнению работ мастеру службы кабельных линий филиала АО «Электросети Кубани» «Краснодарэлектросеть». Работы были окончены 01.04.2025 в 16:58, в том числе на выполнение мероприятий в ТП-1019п, в отсутствие порядка технологического взаимодействия для осуществления оперативно-технологического управления между филиалом АО «Электросети Кубани» «Краснодарэлектросеть» и ООО «РусАнт».</p> <p>02.04.2025 диспетчером ОДС филиала АО «Электросети Кубани» «Краснодарэлектросеть» в 09:08 выдано разрешение на продолжение работ по наряду-допуску № 2 мастеру филиала АО «Электросети Кубани» «Краснодарэлектросеть», а также (согласно записям телефонных переговоров) диспетчером ОДС филиала АО «Электросети Кубани» «Краснодарэлектросеть» выдано разрешение на вывешивание бирок на кабеле «Б» в ТП-748.</p> <p>Разрешения выданы без выполнения и подтверждения выполнения операций по подготовке рабочего места в РУ-6 кВ ввод № 2 ТП-1019п для проведения работ на объекте КЛ-6 кВ ТП-748 ТП-1019п кабель «А», «Б», по отключению, ограждению оставшихся под напряжением токоведущих частей заземлению оборудования, вывешиванию запрещающих, предупреждающих и указательных плакатов.</p> <p>Мастер филиала АО «Электросети Кубани» «Краснодарэлектросеть» (допускающий по наряду-допуску № 2) по окончании ремонтных работ на КЛ-6кВ расширил рабочее место и приступил к вывешиванию бирок в ТП-1019п, вследствие чего приблизился на недопустимое расстояние до токоведущих частей напряжением 6 кВ в ТП-1019п,</p> | | <p>3.1 Проведен внеплановый инструктаж по охране труда работникам службы кабельных сетей филиала АО «Электросети Кубани» «Краснодарэлектросеть».</p> <p>3.2 Проведена внеплановая проверка знаний по вопросам охраны труда диспетчеру ОДС филиала АО «Электросети Кубани» «Краснодарэлектросеть» и главному инженеру филиала АО «Электросети Кубани» «Краснодарэлектросеть».</p> <p>3.3 Проведена внеплановая специальная оценка условий труда рабочего места мастера службы кабельных линий.</p> <p>3.4 Установлен порядок технологического взаимодействия для осуществления оперативно-технологического управления между филиалом АО «Электросети Кубани» «Краснодарэлектросеть» и ООО «РусАнт».</p> |

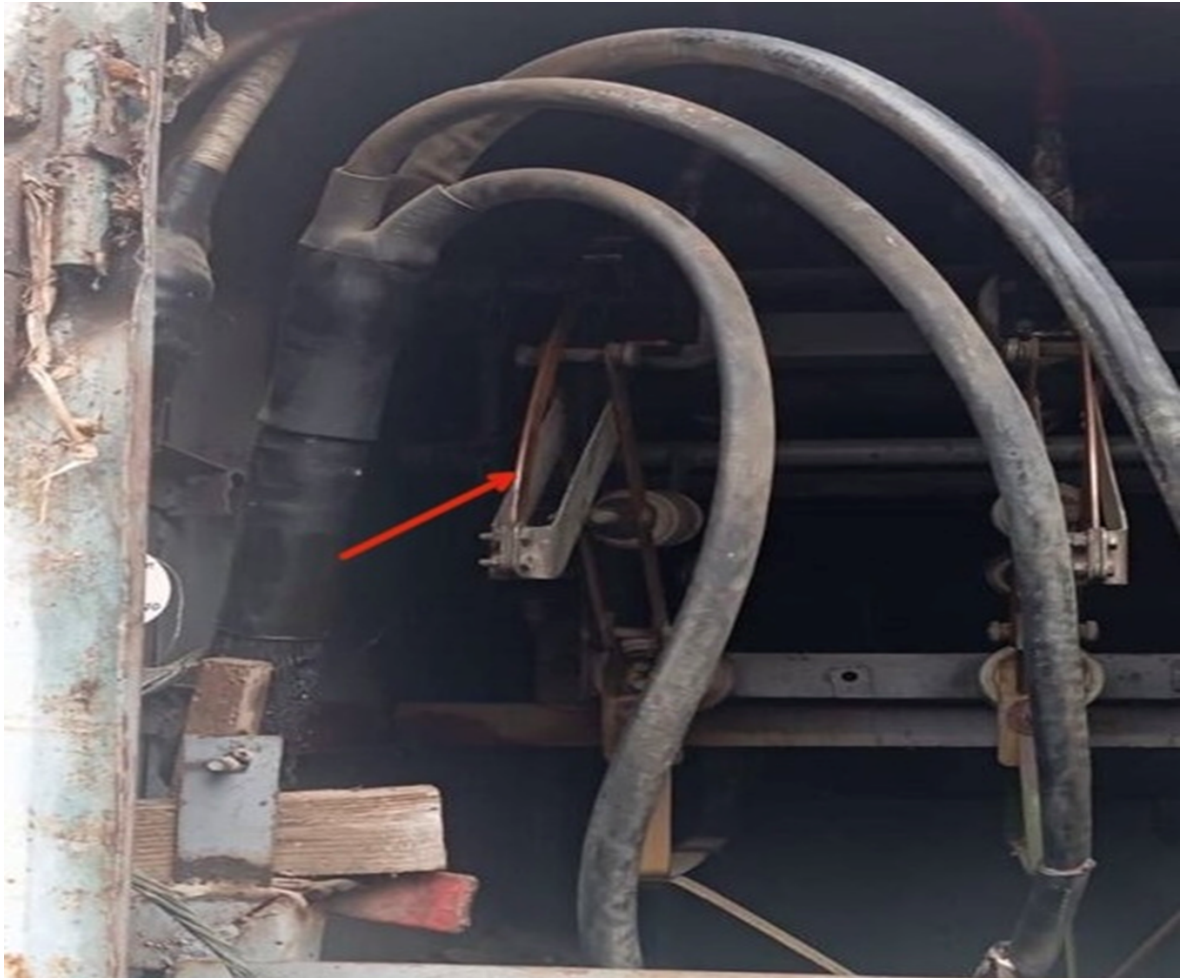
#### 4.4 Место прикосновения

находящихся под напряжением, в результате чего получил электротравму, несовместимую с жизнью.
