## Уроки, извлеченные из несчастных случаев

| УРОКИ, ИЗВЛЕЧЕННЫЕ ИЗ НЕСЧАСТНОГО СЛУЧАЯ | | 3. Мероприятия по устранению причин несчастного случая | |

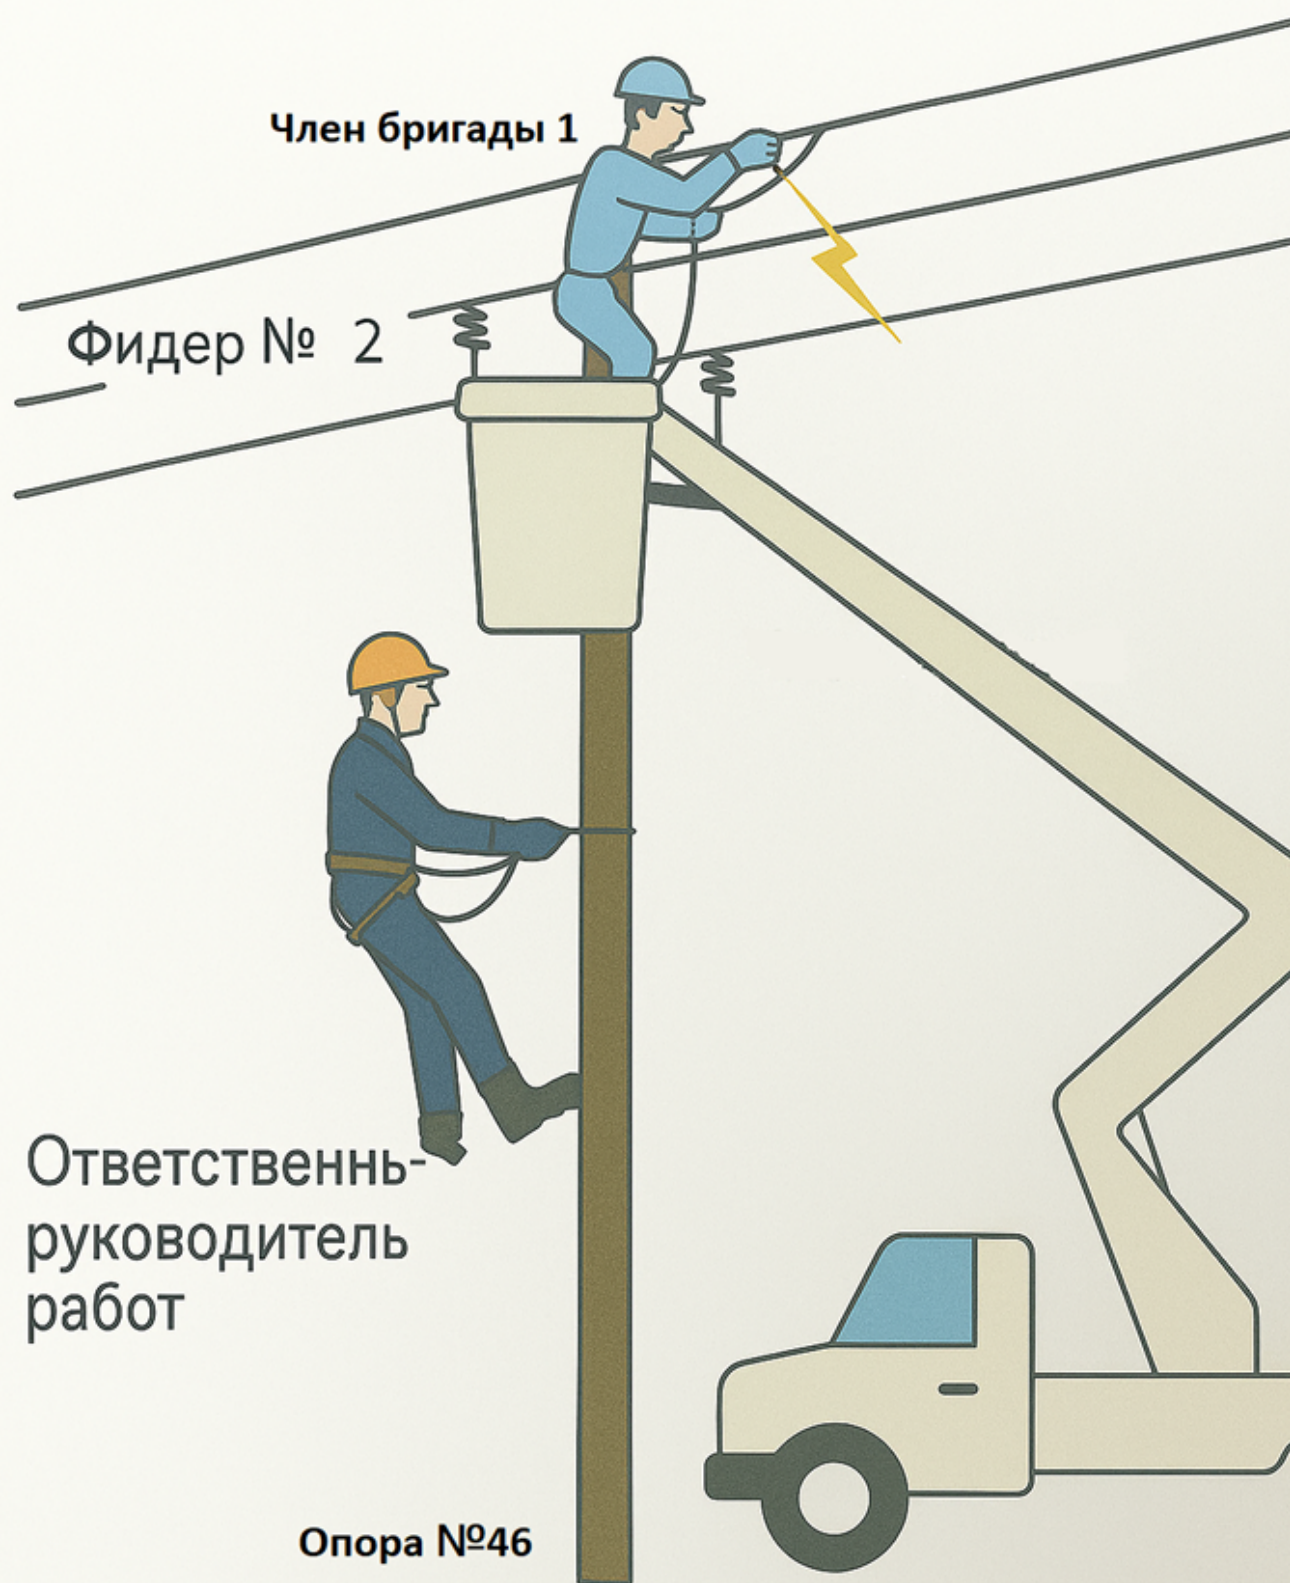
# Схема происшествия

| УРОКИ, ИЗВЛЕЧЕННЫЕ ИЗ НЕСЧАСТНОГО СЛУЧАЯ | | 3. Мероприятия по устранению причин несчастного случая |
|---|---|---|
| <p><b>1. Краткое описание несчастного случая</b></p> <p>26.04.2025 бригада ООО «СКЭРН» в составе ответственного руководителя работ, производителя работ и двух членов бригады прибыла к месту выполнения работ по наряду-допуску на замену провода марки АС на самонесущий изолированный провод (далее – СИП) на участке воздушной линии 6 кВ, фидер № 2 от подстанции «Дербент-Южная» (от опоры № 46 до опоры № 86).</p> <p>Примерно в 15:50, дойдя до опоры № 62 и выполнив соединение двух участков провода СИП, у бригады возникли сомнения в правильности произведенного соединения. Ответственный руководитель работ связался с диспетчером с просьбой направить оперативно-выездную бригаду (далее – ОВБ) для уточнения правильности подключения.</p> <p>В 16:02 на место прибыл электромонтер ОВБ. После недолгого обсуждения с ответственным руководителем работ было принято решение о подключении третьего провода. После подключения ОВБ выехала для подачи напряжения на фидер № 11, а основная бригада направилась к опоре № 46 для завершения соединения оставшихся участков провода.</p> <p>Ответственный руководитель работ и один из членов бригады в люльке гидроподъемника поднялись на опору воздушной линии электропередачи для зачистки конца провода. Ответственный руководитель работ перешел на опору, а член бригады начал подготовку к соединению, в момент зачистки провода от изоляции произошел пробой, в результате чего член бригады в люльке был поражен электрическим током и упал на землю.</p> <p>Прибывшая скорая помощь констатировала смерть пострадавшего.</p> <p><b>2. Причины несчастного случая</b></p> <p><b>2.1.</b> Электромонтер ОВБ подал напряжение на ВЛ без разрешения, не дождавшись полного окончания работ бригадой (нарушение пункт 15.1 Правил по охране труда при эксплуатации электроустановок, утвержденных приказом Минтруда России от 15.12.2020 № 903н (далее – ПОТЭЭ)).</p> <p><b>2.2.</b> Работодатель не обеспечил проведение обучения по охране труда пострадавшему, в том числе обучение безопасным методам и приемам выполнения работ, обучение по оказанию первой помощи пострадавшим, инструктаж по охране труда, стажировку на рабочем месте и проверку знания требований охраны труда, что нарушает требования пункта 2.1 и пункта 2.2 ПОТЭЭ.</p> | | <p><b>3.1</b> Проведен с работниками ООО «СКЭРН» внеплановый инструктаж по охране труда при производстве работ в действующих электроустановках.</p> |

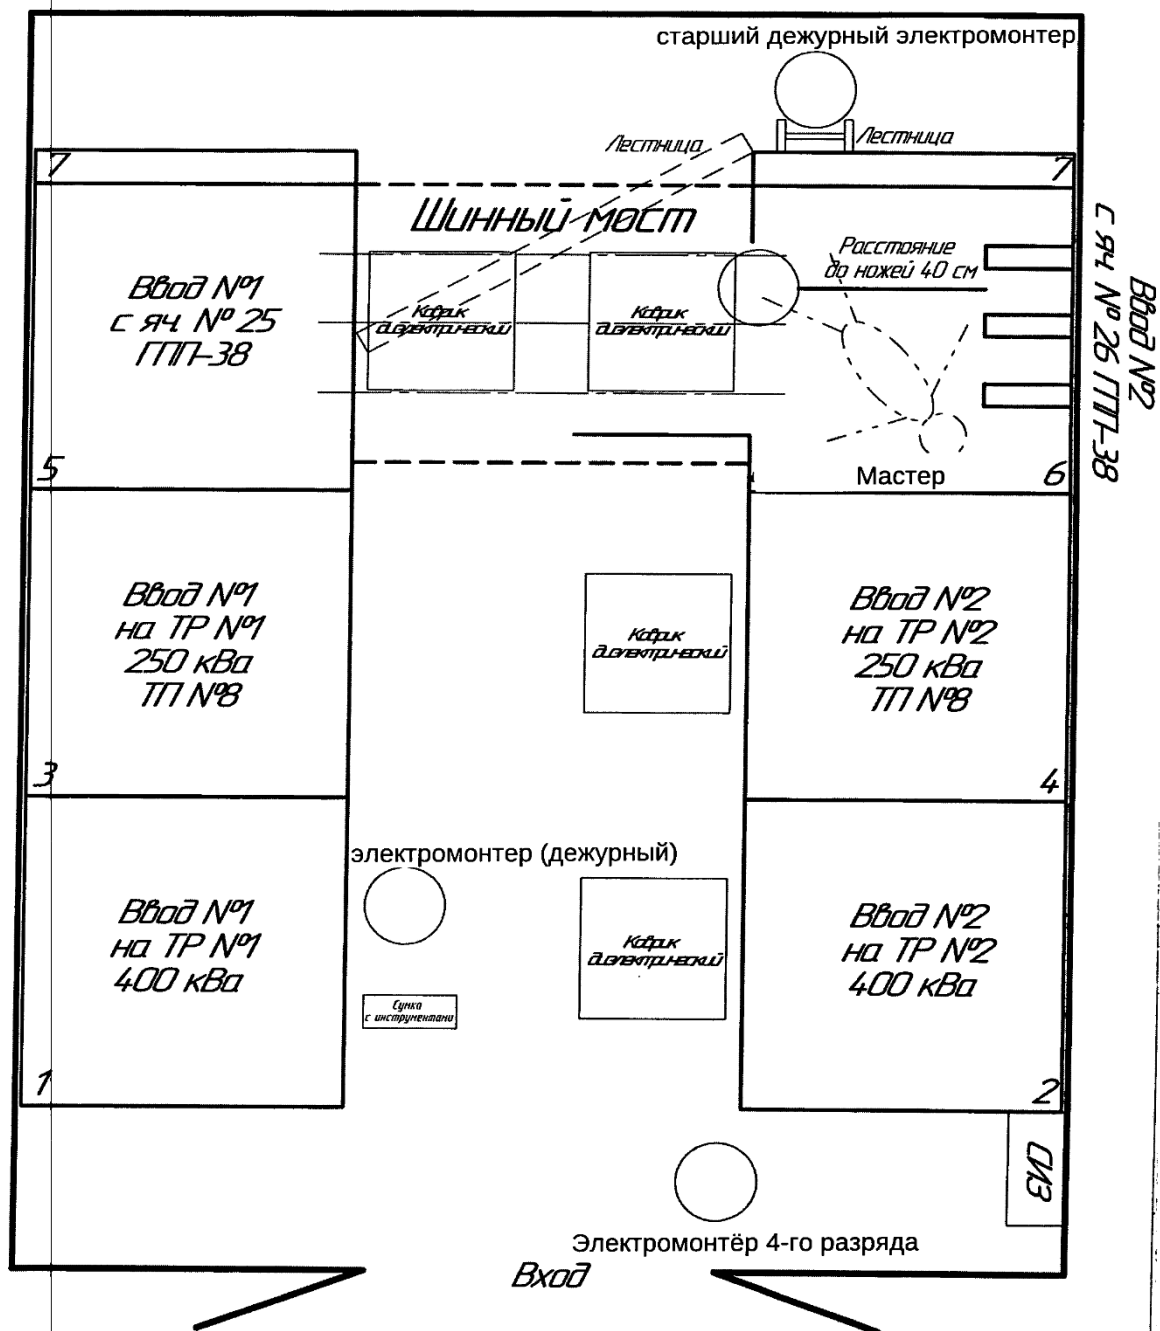
Схема происшествия несчастного случая

В 12:25 мастер, пытаясь поправить диэлектрический коврик наверху ячейки № 6, непреднамеренно допустил приближение к токоведущим частям, находящимся под напряжением, на расстояние менее допустимого, в результате чего был смертельно травмирован электрическим током, с последующим падением в ячейку № 6 и возгоранием.
