## Уроки, извлечённые из несчастных случаев

| УРОКИ, ИЗВЛЕЧЕННЫЕ ИЗ НЕСЧАСТНОГО СЛУЧАЯ | | <b>3. Мероприятия по устранению причин несчастного случая</b><br><br><b>3.1</b> Проведен внеплановый инструктаж с работниками ООО «ВЭС-СНТ» с разбором обстоятельств и причин несчастного случая.<br><br><b>3.2</b> Проведена внеочередная проверка знаний работникам ООО «ВЭС-СНТ» с участием представителя Нижне-Волжского управления Ростехнадзора.<br><br><b>3.3</b> Проведена внеочередная противопоаварийная тренировка оперативно-ремонтному персоналу ООО «ВЭС-СНТ». |
|---|---|---|
| Вид происшествия | Поражение электрическим током | |

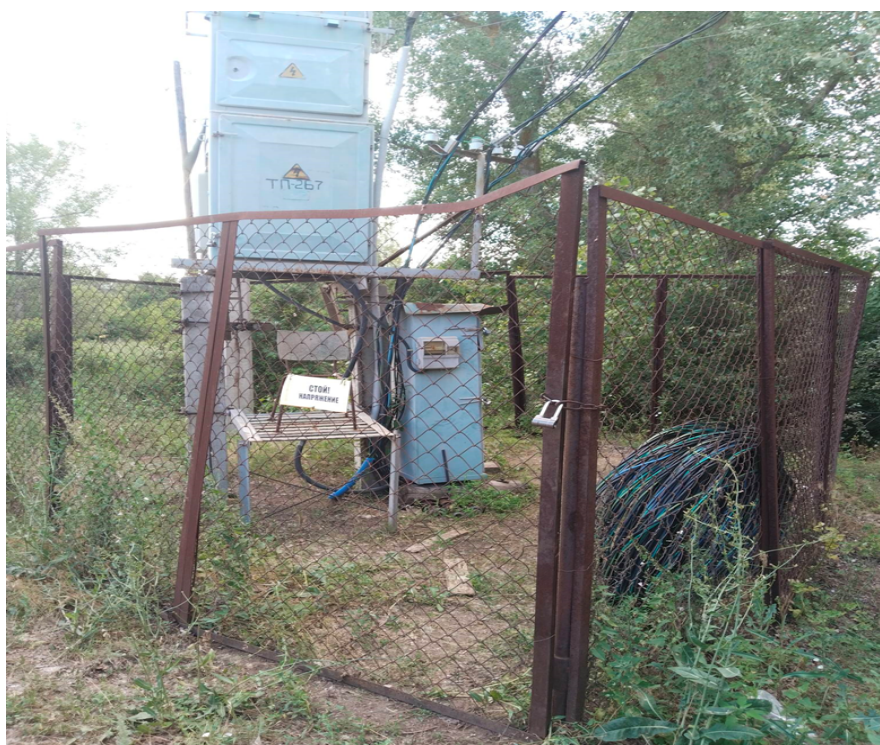
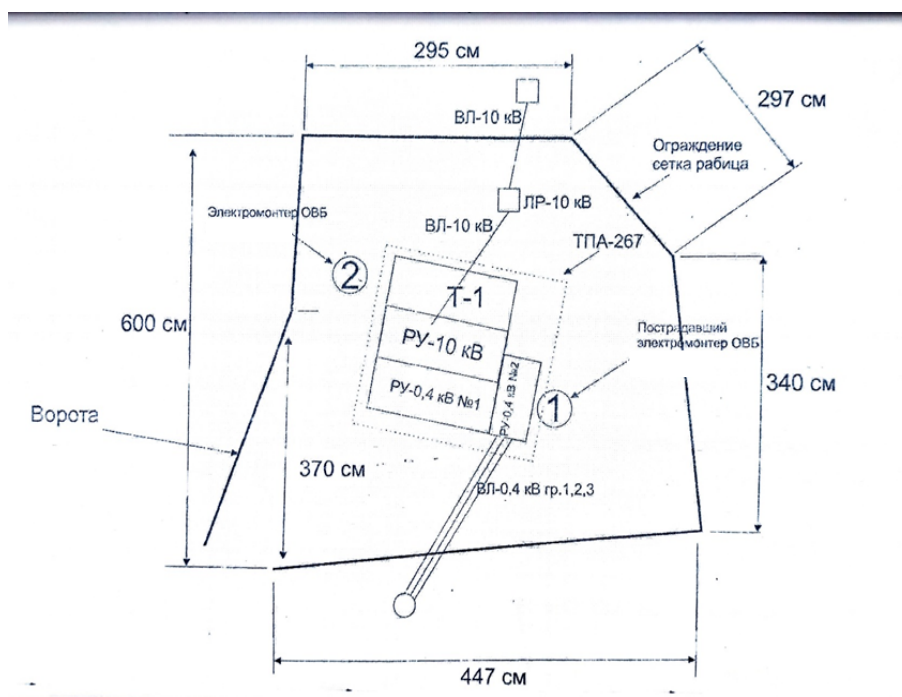
#### 4. Фото и схема места происшествия

| УРОКИ, ИЗВЛЕЧЕННЫЕ ИЗ НЕСЧАСТНОГО СЛУЧАЯ | | <b>3. Мероприятия по устранению причин несчастного случая</b><br><br><b>3.1</b> Проведен внеплановый инструктаж с работниками ООО «ВЭС-СНТ» с разбором обстоятельств и причин несчастного случая.<br><br><b>3.2</b> Проведена внеочередная проверка знаний работникам ООО «ВЭС-СНТ» с участием представителя Нижне-Волжского управления Ростехнадзора.<br><br><b>3.3</b> Проведена внеочередная противопоаварийная тренировка оперативно-ремонтному персоналу ООО «ВЭС-СНТ». |
|---|---|---|
| <b>1. Краткое описание несчастного случая</b><br><br>Оперативная выездная бригада (далее – ОВБ), состоящая из электромонтера 1 и электромонтера 2, прибыла на осмотр оборудования ТП-267 согласно заданию в соответствии с графиком периодических осмотров.<br><br>Электромонтер 1 открыл замок входных ворот ТП-267 и направился к отдельно стоящему шкафу РУ-0,4 кВ № 2, находящемуся с правой стороны у основания ТП-267, а электромонтер 2 пошел в левую сторону от ТП для визуального осмотра с земли высоковольтной части (10 кВ) оборудования и линейного разъединителя, установленного на верху опоры. Через несколько секунд электромонтер 2 услышал непонятный шум со стороны, где находился электромонтер 1, и окликнул его, так как тот находился за шкафом РУ-0,4 кВ № 2 вне поля зрения. Не получив ответа от электромонтера 1, электромонтер 2 обошел ТП-267 и увидел, что электромонтер 1 находится у открытого шкафа РУ-0,4 кВ № 2 в полулежачем положении, облокотившись на шкаф РУ-0,4 кВ № 2. Электромонтер 2, убедившись в отсутствии опасности, угрожающей его жизни и здоровью, оттащил электромонтера 1 на безопасное расстояние, сообщил по телефону инженеру ОВБ о происшествии, стал оказывать первую помощь пострадавшему, но привести его в сознание не удалось. | | |
| <b>2. Причины несчастного случая</b><br><br>Неосторожность, невнимательность, поспешность пострадавшего, установлены нарушения требований: <ul style="list-style-type: none"> <li>пункта 1.3 Правил по охране труда при эксплуатации электроустановок, утвержденных приказом Минтруда России от 15 декабря 2020 г. № 903н;</li> <li>пункта 67 Правил работы с персоналом в организациях электроэнергетики Российской Федерации, утвержденных приказом Минэнерго России от 22 сентября 2020 г. № 796;</li> <li>пункта 8 Правил технической эксплуатации электрических станций и сетей России, утвержденных</li> </ul> | | |

приказом Минэнерго России от 4 октября 2022 г. № 1070;  
 пункта 15 Правил проведения технического освидетельствования оборудования, зданий и сооружений объектов электроэнергетики, утвержденных приказом Минэнерго России от 14 мая 2019 г. № 465;  
 пунктов 17, 23 Правил проведения противоаварийных тренировок в организациях электроэнергетики Российской Федерации, утвержденных приказом Минэнерго России от 26 января 2021 г. № 27.

| УРОКИ, ИЗВЛЕЧЕННЫЕ ИЗ НЕСЧАСТНОГО СЛУЧАЯ | | <b>3. Мероприятия по устранению причин несчастного случая</b><br><br><b>3.1</b> Проведен внеплановый инструктаж с работниками ООО «ВЭС-СНТ» с разбором обстоятельств и причин несчастного случая.<br><br><b>3.2</b> Проведена внеочередная проверка знаний работникам ООО «ВЭС-СНТ» с участием представителя Нижне-Волжского управления Ростехнадзора.<br><br><b>3.3</b> Проведена внеочередная противопоаварийная тренировка оперативно-ремонтному персоналу ООО «ВЭС-СНТ». |

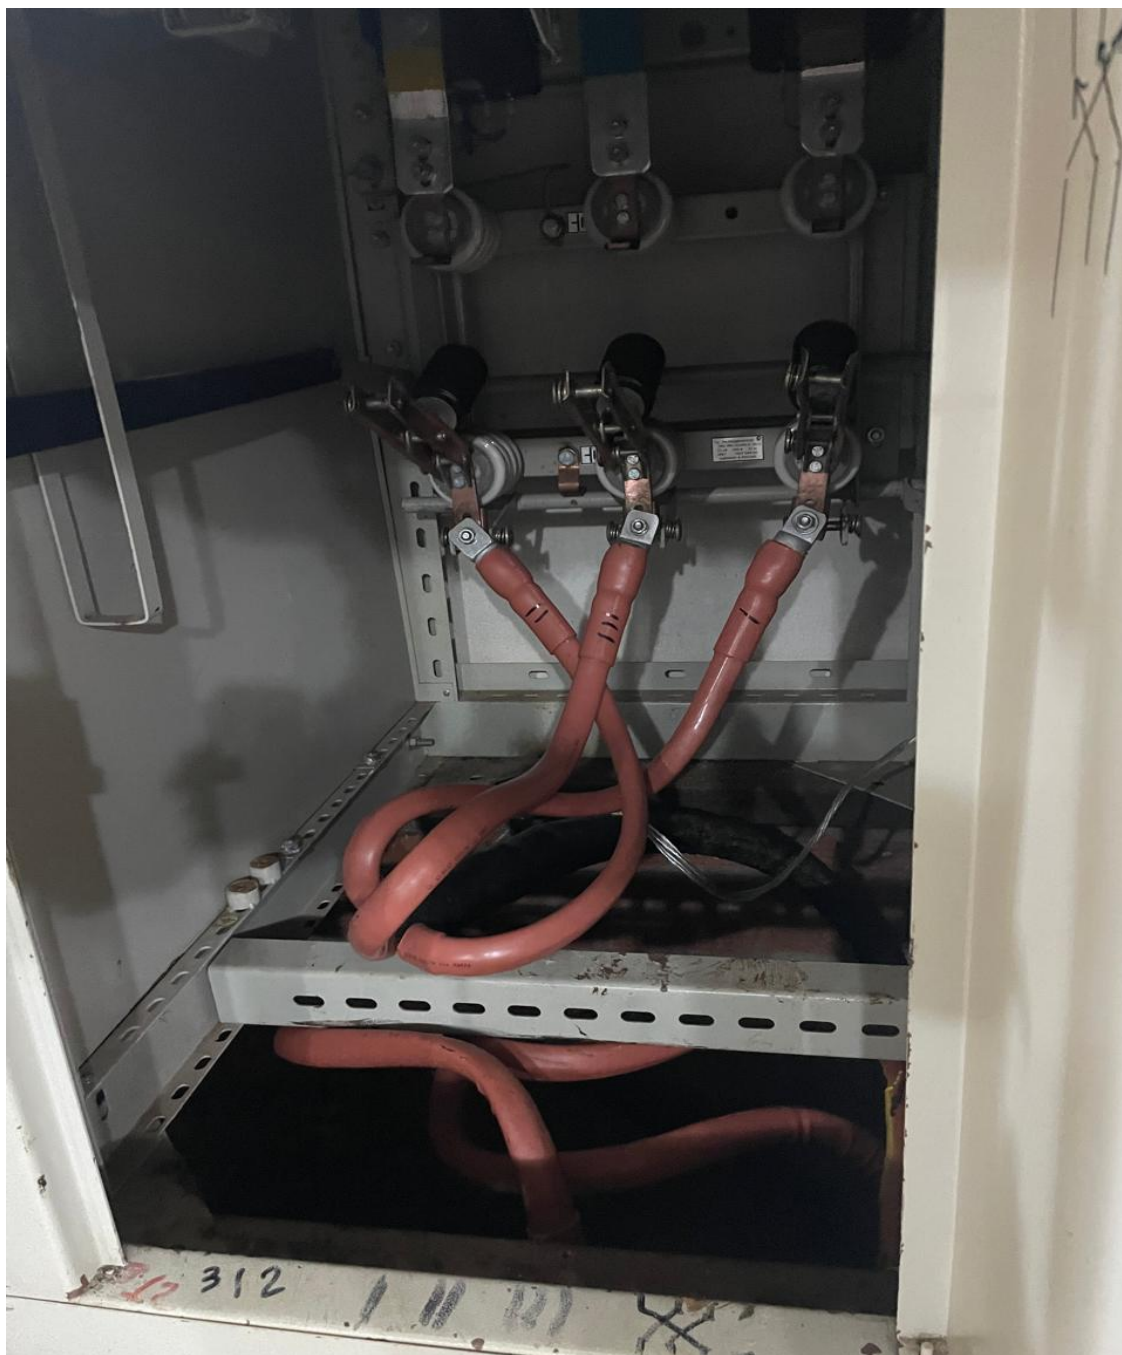
#### 4. Фото места происшествия

| <b>УРОКИ, ИЗВЛЕЧЕННЫЕ ИЗ НЕСЧАСТНОГО СЛУЧАЯ</b> | | <b>3. Мероприятия по устранению причин несчастного случая</b><br><br><b>3.1</b> Доведены до сведения руководителей структурных подразделений и работников обстоятельства и причины несчастного случая.<br><b>3.2</b> Проведен внеплановый инструктаж по охране труда и электробезопасности электротехническому персоналу Раменского филиала АО «Мособлэнерго».<br><b>3.3</b> Проведена внеплановая специальная оценка условий труда рабочего места погибшего.<br><b>3.4</b> Выданы видеорегистраторы электротехническому персоналу.<br><b>3.5</b> Нанесены на ячейки камер КРУ (КСО) с двумя и более присоединениями отличительные обозначения. |
|---|---|---|
| <p><b>1. Краткое описание несчастного случая</b></p> <p>В Раменском производственном отделении Раменского филиала АО «Мособлэнерго» проводились аварийно-восстановительные работы на кабельной линии (далее – КЛ) 10 кВ распределительной трансформаторной подстанции (далее – РТП) 15 распределительного устройства (далее – РУ) 10 кВ ячейки 6.</p> <p>В 23:22 диспетчером оперативно-диспетчерской группы (далее – ОДГ) для включения КЛ 10 кВ РТП-15 РУ 10 кВ была направлена оперативно-выездная бригада (далее – ОВБ) в составе электромонтеров № 1 и № 2.</p> <p>Целевой инструктаж перед началом работ был проведен диспетчером ОДГ по телефону. Поручаемые работы выполнялись по распоряжению диспетчера с записью в оперативном журнале.</p> <p>При проверке совпадения фаз электромонтером № 1 было установлено, что чередование фаз после восстановительных работ не совпало. Диспетчером ОДГ была дана команда на изменение чередования фаз данной КЛ. Изменение чередования фаз в ячейке 6 было поручено электромонтеру № 2. В процессе выполнения работ электромонтер № 2 не смог выкрутить один из 3 болтов, о чем сообщил электромонтеру № 1. Электромонтер № 1 проводил работы в ячейке 6 и не мог помочь выкрутить болт электромонтеру № 2.</p> <p>Предположительно электромонтер № 1 принял самостоятельное решение открыть соседнюю ячейку 8, для того, чтобы проконтролировать через кабельный отсек действия электромонтера № 2. В результате электромонтер № 1 приблизился на недопустимое расстояние к токоведущим частям, находящимся под напряжением, и был смертельно поражен электрическим током.</p> <p><b>2. Причины несчастного случая</b></p> <p>Нарушен технологический процесс, выразившийся в расширении зоны рабочего места, приближении</p> | | |

к токоведущим частям, находящимся под напряжением, на недопустимое расстояние и в самостоятельном проведении работ в действующих электроустановках, нарушены требования пунктов 3.3, 4.2 Правил по охране труда при эксплуатации электроустановок, утвержденных приказом Минтруда России от 15.12.2020 № 903н, пунктов 3.1.10, 3.1.11, 3.1.12, 3.1.17, 3.1.18 Инструкции по охране труда для электромонтера ОВБ ИОТ-27-23 от 09.01.2023.

| <b>УРОКИ, ИЗВЛЕЧЕННЫЕ ИЗ НЕСЧАСТНОГО СЛУЧАЯ</b> | | <b>3. Мероприятия по устранению причин несчастного случая</b><br><br><b>3.1</b> Доведены до сведения руководителей структурных подразделений и работников обстоятельства и причины несчастного случая.<br><b>3.2</b> Проведен внеплановый инструктаж по охране труда и электробезопасности электротехническому персоналу Раменского филиала АО «Мособлэнерго».<br><b>3.3</b> Проведена внеплановая специальная оценка условий труда рабочего места погибшего.<br><b>3.4</b> Выданы видеорегистраторы электротехническому персоналу.<br><b>3.5</b> Нанесены на ячейки камер КРУ (КСО) с двумя и более присоединениями отличительные обозначения. |
