## Уроки, извлечённые из несчастных случаев

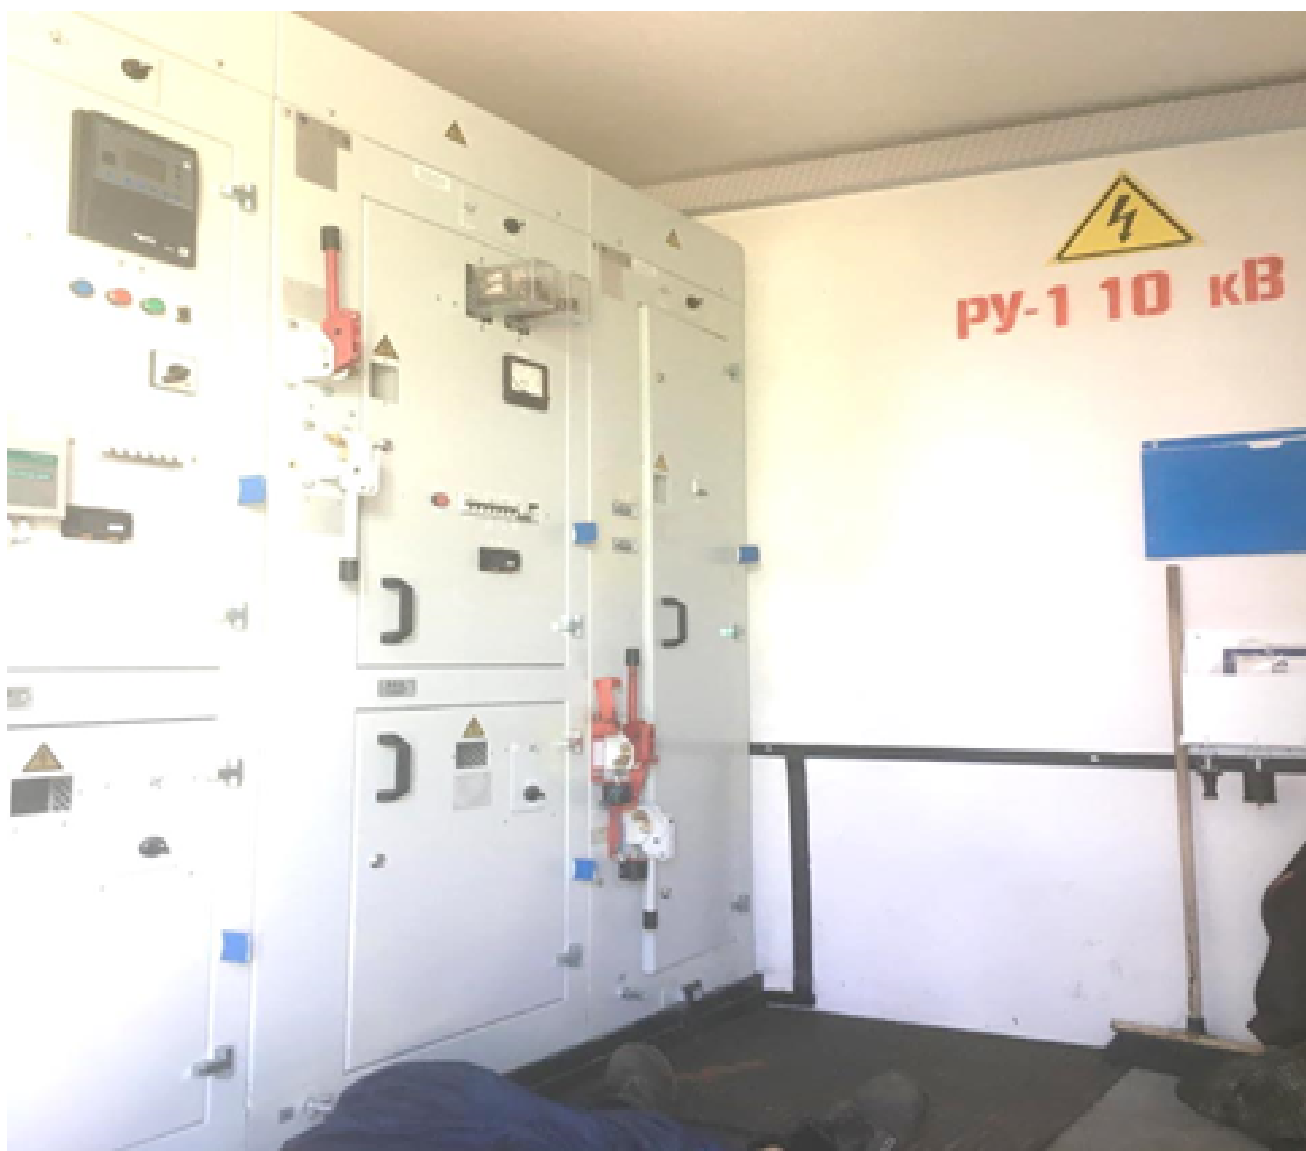
#### 4. Фото и схема места происшествия

| УРОКИ, ИЗВЛЕЧЕННЫЕ ИЗ НЕСЧАСТНОГО СЛУЧАЯ | | <b>2. Причины несчастного случая</b><br><br><b>2.1</b> Самовольное проведение работ в действующих электроустановках, чем нарушены требования пункта 4.2 Правил по охране труда при эксплуатации электроустановок, утвержденных приказом Минтруда России от 15.12.2020 № 903н (далее – ПОТЭЭ).<br><b>2.2</b> Неудовлетворительная организация производства работ, выразившаяся в нарушении порядка допуска к работам повышенной опасностью, чем нарушены требования раздела V Организационные мероприятия по обеспечению безопасного проведения работ в электроустановках ПОТЭЭ.<br><b>2.3</b> Недостатки в создании и обеспечении функционирования системы управления охраной труда (далее – СУОТ) ООО «Порт Высоцкий», выразившиеся в нарушении работодателем, под контролем которого находится объект производства работ, требований приказа Минтруда России от 22.09.2021 № 656Н.<br><b>2.4</b> Необеспечение должного контроля за выполнением работы, выразившееся в отсутствии контроля за возможностью доступа в помещения повышенной опасности |
| <b>1. Краткое описание несчастного случая</b><br>08-09.07.2024 работники № 1, № 2, № 3 ООО «Люксэнергомонтаж» осуществляли снятие показаний с блоков релейной защиты и автоматики в рамках комплекса работ по техническому обслуживанию релейной защиты и автоматики на объектах ООО «Порт Высоцкий». <p>В ходе расследования установлено, что работы осуществлялись без заключения договора подряда между ООО «Люксэнергомонтаж» и ООО «Порт Высоцкий», договор находился на стадии согласования. Пропуска на территорию ООО «Порт Высоцкий» для вышеуказанных сотрудников ООО «Люксэнергомонтаж» оформил главный энергетик ООО «Порт Высоцкий».</p> <p>08.07.2024 в присутствии и под руководством главного энергетика ООО «Порт Высоцкий» работниками № 1, № 2, № 3 ООО «Люксэнергомонтаж» была проведена работа по съему показаний с блоков релейной защиты на трансформаторной подстанции ООО «Порт Высоцкий». Работы проводились без оформления наряда-допуска.</p> <p>09.07.2024 главный энергетик ООО «Порт Высоцкий» лично присутствовать при выполнении работ не смог. Ключ от трансформаторной подстанции № 16 (далее – ТП-16) он передал работнику № 1 ООО «Люксэнергомонтаж». Далее по указанию главного энергетика ООО «Порт Высоцкий» к ТП-16 прибыл инженер-электрик ООО «Порт Высоцкий», он произвел переключение по переводу нагрузок с Т-1 на Т-2 в ТП-16 и убыл для оформления наряда-допуска, при этом ТП-16 оставалась открытой, запрещающие и указательные плакаты не были вывешены, отсутствовало ограждение.</p> <p>После того как инженер-электрик ООО «Порт Высоцкий» убыл для оформления наряда-допуска, работники ООО «Люксэнергомонтаж» в полном составе приступили к разгрузке оборудования и инструментов и перемещению их к входу в ТП-16.</p> <p>Согласно протоколам опроса работника № 1 ООО «Люксэнергомонтаж» примерно в 09:25, находясь рядом с входом в ТП-16, он услышал электрический треск из помещения ТП-16, незамедлительно вбежал внутрь, за ним</p> | | |

| <p>в помещение вбежал работник № 3 ООО «Люксэнергомонтаж». Они увидели, что работник № 2 ООО «Люксэнергомонтаж» находится у открытой двери ячейки секционного разъединителя под воздействием электрического тока. После того как ячейка отключилась, работники № 1, № 3 ООО «Люксэнергомонтаж», оттащили работника № 2 ООО «Люксэнергомонтаж» от ячейки, погасили горящую одежду и уложили его на спину.</p> <p>Никаких задач по осуществлению работ внутри помещения ТП-16 работнику № 2 ООО «Люксэнергомонтаж» не ставилось, он самостоятельно зашел в помещение ТП-16 и осуществил открытие двери ячейки секционного разъединителя.</p> <p>Работник № 1 ООО «Люксэнергомонтаж» незамедлительно вызвал медицинских работников порта ООО «Порт Высоцкий» и скорую помощь, затем оповестил представителей ООО «Порт Высоцкий» и главного инженера ООО «Люксэнергомонтаж».</p> <p>Бригада скорой помощи по прибытии констатировала смерть работника № 2 ООО «Люксэнергомонтаж». Согласно заключению эксперта и на основании результатов судебно-медицинской экспертизы смерть наступила в результате поражения электричеством.</p> | <p>лицами, не прошедшими в установленном порядке инструктаж по охране труда.</p> <p><b>2.5</b> Допуск пострадавшего до работы неуполномоченным лицом, чем нарушены положения части 2 статьи 67.1 Трудового кодекса Российской Федерации.</p> <p><b>3. Мероприятия по устранению причин несчастного случая</b></p> <p><b>3.1</b> Издан приказ по итогам расследования несчастного случая и доведены причины и обстоятельства несчастного случая до работников ООО «Люксэнергомонтаж».</p> <p><b>3.2</b> Проведен внеплановый инструктаж по охране труда всех работников ООО «Люксэнергомонтаж».</p> <p><b>3.3</b> Проведено внеплановое обучение безопасным методам и приемам выполнения работ сотрудникам по каждому виду работ в электроустановках, применяемых в ООО «Люксэнергомонтаж».</p> <p><b>3.4</b> Налажена СУОТ в организации.</p> <p><b>3.5</b> Пересмотрено положение о СУОТ в целях его актуализации.</p> <p><b>3.6</b> Обеспечено систематическое выполнение мероприятий, направленных на совершенствование функционирования СУОТ.</p> <p><b>3.7</b> Главный энергетик ООО «Порт Высоцкий» направлен на внеочередную проверку знаний правил работы в электроустановках комиссию Северо-Западного управления Ростехнадзора.</p> |

| | <p><b>3.8</b> Инженер-электрик ООО «Порт Высоцкий» направлен на внеочередную поверку знаний правил работы электроустановках в комиссию Северо-Западного управления Ростехнадзора.</p> <p><b>3.9</b> Работникам службы главного энергетика «Порт Высоцкий» проведен внеплановый инструктаж по охране труда.</p> |

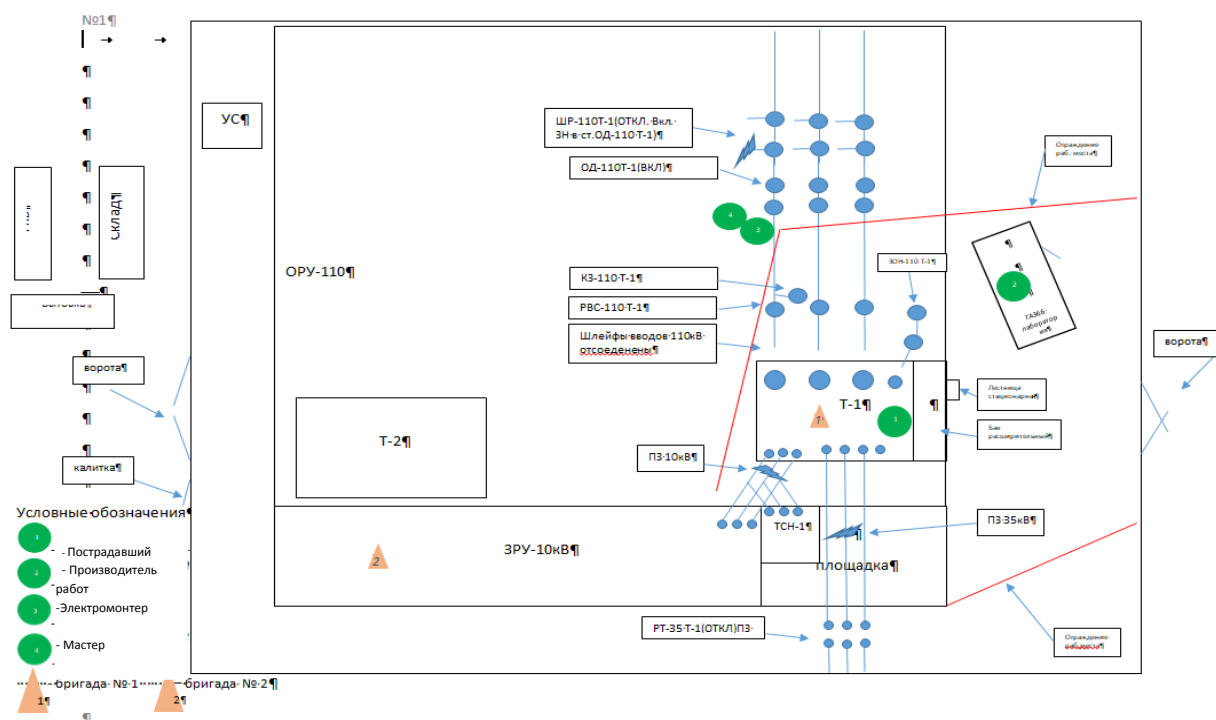
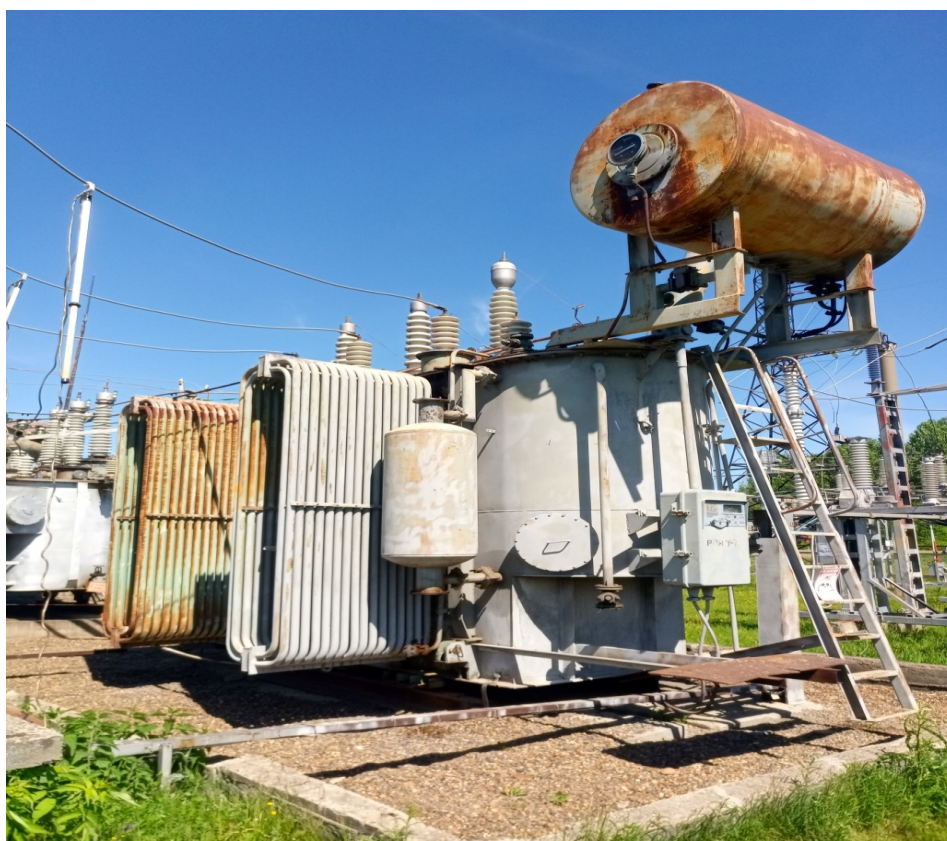
ОРУ-110 кВ, силовой трансформатор 110/35/10кВ, диспетчерское наименование «Т-1» подстанция 110/35/ кВ Высокий Яр

| УРОКИ, ИЗВЛЕЧЕННЫЕ ИЗ НЕСЧАСТНОГО СЛУЧАЯ | |
|---|---|
| <p><b>1. Краткое описание несчастного случая</b></p> <p>Бригада Бакcharского сетевого участка Бакcharского РЭС «Центральных электрических сетей» ПАО «ТРК» (далее – Бакcharский РЭС ПО ЦЭС ПАО «ТРК») в составе производителя работ электромонтера по испытаниям и измерениям (далее – производитель работ) и члена бригады электрослесаря по ремонту оборудования распределительных устройств 4 разряда (далее – пострадавший) осуществляли текущий ремонт трансформатора Т-1 типа ТДТН-10000/110/35/10 согласно годовому план-графика капитальных, средних, текущих ремонтов оборудования ПС 35-110кВ на 2023 год по наряд-допуску, который был выдан 05.06.2023 мастером Бакcharского РЭС ПО ЦЭС ПАО «ТРК». 06.06.2023 в 10:49 бригада Бакcharского сетевого участка Бакcharского РЭС в составе производителя работ и пострадавшего приступили к испытанию изоляции вводов 110 кВ трансформатора Т-1.</p> <p>Бригада выполнила испытания изоляции вводов 110 кВ фаз «С» и «В» и приступила к испытанию ввода 110 кВ фазы «А» по прямой схеме (тип ввода: маслонаполненный герметичный). После сборки испытательной схемы пострадавший, находящийся на крышке трансформатора Т-1 и выполнявший подсоединение проводов испытательной схемы, отказался выполнять команду производителя работ по спуску с трансформатора и покиданию огороженной зоны испытаний, мотивируя это тем, что сильно жарко спускаться и подниматься потом, для разборки испытательной схемы по стационарной лестнице.</p> <p>Производитель работ решил продолжить испытания и указал пострадавшему встать подальше от вводов 110 кВ, на которые будет подаваться испытательное напряжение, и предупредил также о наличии испытательного напряжения на шпильке вывода нейтрали обмотки 110 кВ (для проведения испытаний была выполнена расшиновка вводов 110 кВ, в том числе вывод нейтрали отсоединен от ЗОН-110 Т-1). Производитель работ поднялся в испытательную установку, подал испытательное напряжение 10 кВ на схему и стал выполнять измерения параметров изоляции ввода (<math>\text{tg } \delta</math>).</p> | |

| <p>По прошествии нескольких десятков секунд после подачи испытательного напряжения (времени, необходимого для проведения изменений параметров изоляции) производитель работ увидел по приборам признаки пробоя изоляции ввода (снижение испытательного напряжения по киловольтметру и характерный звук и посадку напряжения), сразу снял испытательное напряжение и включил стационарный заземляющий нож на вывод испытательной установки, после чего вышел из кабины испытательной установки и увидел пострадавшего, лежащего на крышке трансформатора.</p> <p>Производитель работ сразу поднялся на трансформатор, пострадавший лежал без сознания и тяжело дышал, в этот момент подбежали 2 мастера, 2 электромонтера Бакчарского СУ сняли с трансформатора пострадавшего и стали оказывать реанимационные действия.</p> <p>Прибыла фельдшер фельдшерско-акушерского пункта и продолжила оказывать реанимационные действия пострадавшему, в 12:20 констатировала его смерть.</p> <p style="text-align: center;"><b>2. Причины несчастного случая</b></p> <p><b>2.1</b> Неудовлетворительная организация производства работ, выразившаяся в необеспечении контроля со стороны руководителей и специалистов подразделения за ходом выполнения работы, соблюдением трудовой дисциплины: со стороны ответственного должностного лица за соблюдением пострадавшим работником требований охраны труда при выполнении работ.</p> <p>Нарушение статьи 214 Трудового Кодекса Российской Федерации (далее – ТК РФ), пункта 5.2. Правил по охране труда при эксплуатации электроустановок, утвержденных приказом Минтруда России от 15.12.2020 № 903н (далее – ПОТЭЭ), Примерного положения.</p> <p><b>2.2</b> Неудовлетворительная организация производства работ, выразившаяся в недостатках при создании и обеспечении функционирования системы управления охраной труда выразившиеся в том, что на момент несчастного случая в ПАО «ТРК» Положения о системе управления охраной труда не пересмотрено и не актуализировано.</p> <p>Нарушение статей 209, 209.1, 214, 217, 218 ТК РФ, Примерного положения.</p> <p><b>2.3</b> Нарушение технологического процесса в том числе: неисполнение требований проекта производства работ и (или) требований руководства (инструкции) по монтажу и (или) эксплуатации изготовителя машин, механизмов, оборудования, выразившиеся в том, что ответственное лицо за безопасное ведение работ в электроустановках при выполнении работ не исполнил требования правил по охране труда при эксплуатации электроустановок</p> <p>Нарушение статьи 214 ТК РФ, пунктов 5.9, 39.16 ПОТЭЭ, Примерного положения.</p> <p><b>2.4</b> Нарушение работником трудового распорядка и дисциплины труда: нахождение пострадавшего</p> | <p>ответственности по статье 9.11 Кодекса Российской Федерации об административных правонарушениях.</p> |

| УРОКИ, ИЗВЛЕЧЕННЫЕ ИЗ НЕСЧАСТНОГО СЛУЧАЯ | |
|---|---|
| <p><b>3. Мероприятия по устранению причин несчастного случая</b></p> <p><b>3.1</b> Обстоятельства и причины несчастного случая донесены до всех работников в ПАО «ТРК».</p> <p><b>3.2</b> Проведен внеплановый инструктаж по охране труда для работников ПАО «ТРК».</p> <p><b>3.3</b> Пересмотрено в ПАО «ТРК» Положение о системе управления охраной труда, в соответствии с требованиями Примерного положения о системе управления охраной труда, утвержденный приказом Минтруда России от 29.10.2021 № 776н (далее – Примерное положение).</p> <p><b>3.4</b> Осуществлен постоянный контроль за соблюдением подчиненными работниками правил охраны труда и за безопасным производством работ.</p> <p><b>4. Административные меры</b></p> <p><b>4.1</b> Руководящие работники Бакcharского РЭС ПО ЦЭС ПАО «ТРК» депремированы.</p> <p><b>4.2</b> Должностные лица ПАО «ТРК», допустившие грубую неосторожность пострадавшего, повлекшую несчастный случай со смертельным исходом, привлечены к административной</p> | |

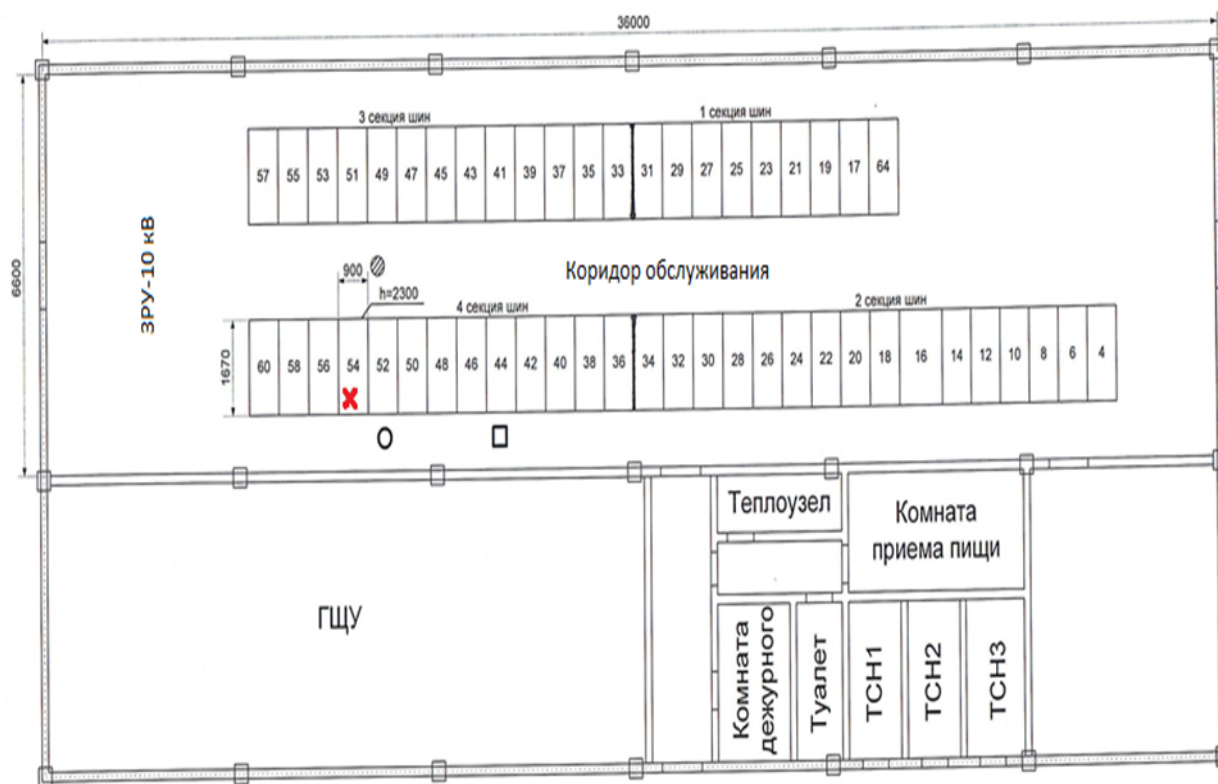
Схема места происшествия в ГПП-2

| <b>УРОКИ, ИЗВЛЕЧЕННЫЕ<br/>ИЗ НЕСЧАСТНОГО СЛУЧАЯ</b> | | <b>3. Мероприятия<br/>по устранению причин<br/>несчастливого случая</b> |
|---|---|---|
| <p><b>1. Краткое описание несчастного случая</b></p> <p>20.05.2024 в 08:00 командированный персонал ООО «Корпорация Энергомашэкспорт», состоящий из бригады электромонтажников по силовым сетям 6 разряда, прибыл на ГПП-2 для выполнения работ по переносу, прокладке и присоединению кабельной линии 10 кВ от фидера 6 до фидера 54 в ЗРУ-10 кВ по наряду-допуску для работы в электроустановках.</p> <p>В 10:00 после проведения целевого инструктажа допускающий допустил бригаду на подготовленное рабочее место.</p> <p>Около 11:40 концевые муфты были смонтированы и две кабельные линии заведены в кабельные проходки в нижней части ячейки № 54.</p> <p>В 13:05 электромонтажники по силовым сетям, заканчивая монтаж кабеля, приступили к спуску излишков длины кабеля через трансформаторы тока нулевой последовательности, находящиеся на кабельных линиях в нижней части отсека трансформаторов тока ячейки № 54.</p> <p>Пострадавший подавал кабель через трансформатор тока нулевой последовательности, который находился внизу ячейки № 54.</p> <p>Около 14:30 производитель работ, находясь с правой стороны от ячейки № 54 (возле яч. № 52), увидел, как пострадавший занес левую ногу во внутрь ячейки, завалился внутрь ячейки на трансформатор тока, в результате чего получил электрическую травму, не совместимую с жизнью.</p> <p><b>2. Причины несчастного случая</b></p> <p><b>2.1</b> Нарушение работником трудового распорядка и дисциплины труда в том числе, нахождение пострадавшего в состоянии алкогольного опьянения (при судебно-химическом исследовании крови был обнаружен этиловый спирт в концентрации 1,55%), чем нарушены требования статей 21, 214 Трудового кодекса Российской Федерации (далее – ТК РФ),</p> | | <p><b>3.1</b> До работников ООО «Корпорация Энергомашэкспорт» доведены обстоятельства и причины несчастного случая, произошедшего с электромонтажником по силовым сетям 6 разряда, путем проведения внепланового инструктажа по охране труда с регистрацией в журнале установленной формы.</p> <p><b>3.2</b> Проведена внеплановая идентификация опасностей и рисков на рабочем месте электромонтажника по силовым сетям 6 разряда.</p> <p><b>3.3</b> Проведена внеплановая специальная оценка условий труда на рабочем месте электромонтажника по силовым сетям 6 разряда.</p> |

- ☒ — электрмонтажник по силовым сетям 6 разряда, член бригады, погибший, находился внутри отсека трансформаторов тока
- ☒ — электрмонтажник по силовым сетям 6 разряда, член бригады, находился в кабельном полутаже в районе ячейки №56
- ☐ — дежурный, находился в районе двери
- ☐ — электромонтажник по силовым сетям 6 разряда, производитель работ, находился рядом с ячейкой №52
