Уроки, извлечённые из несчастных случаев

УРОКИ, ИЗВЛЕЧЕННЫЕ ИЗ НЕСЧАСТНОГО СЛУЧАЯ	
Дата происшествия	19.10.2023
Наименование организации	Чайковское обособленное подразделение АО «ОРЭС-Прикамья»
Место несчастного случая	ЗРУ-10 кВ 2-ая секция шин, Пермский край
Вид происшествия	Поражение электрическим током
<p align="center">1. Краткое описание несчастного случая</p> <p>При осмотре оборудования в РУ 10 кВ ТП № 159 электромонтером ОВБ было установлено потрескивание на фазе «В» секционного шинного разъединителя 2-й секции шин (СШР-2), о чем в 15:50 было сообщено электромонтеру по оперативным переключениям, который дал команду электромонтеру ОВБ вывести в резерв трансформатор Т-2 и вторую секцию шин 10 кВ.</p> <p>Электромонтером ОВБ были произведены переключения в РУ 0,4 кВ ТП № 159: был включен секционный рубильник и отключен вводной рубильник трансформатора Т-2, тем самым нагрузка 0,4 кВ была переведена на трансформатор Т-1. Затем в РУ 10 кВ были отключены: выключатель ВН-16 ввода трансформатора Т-2, СШР-1 (секционный шинный разъединитель 1-й секции шин), СШР-2 (секционный шинный разъединитель 2-й секции шин). Выключатель ВН-16 в сторону ТП № 87 (ввод в ТП № 159) был отключен ранее,

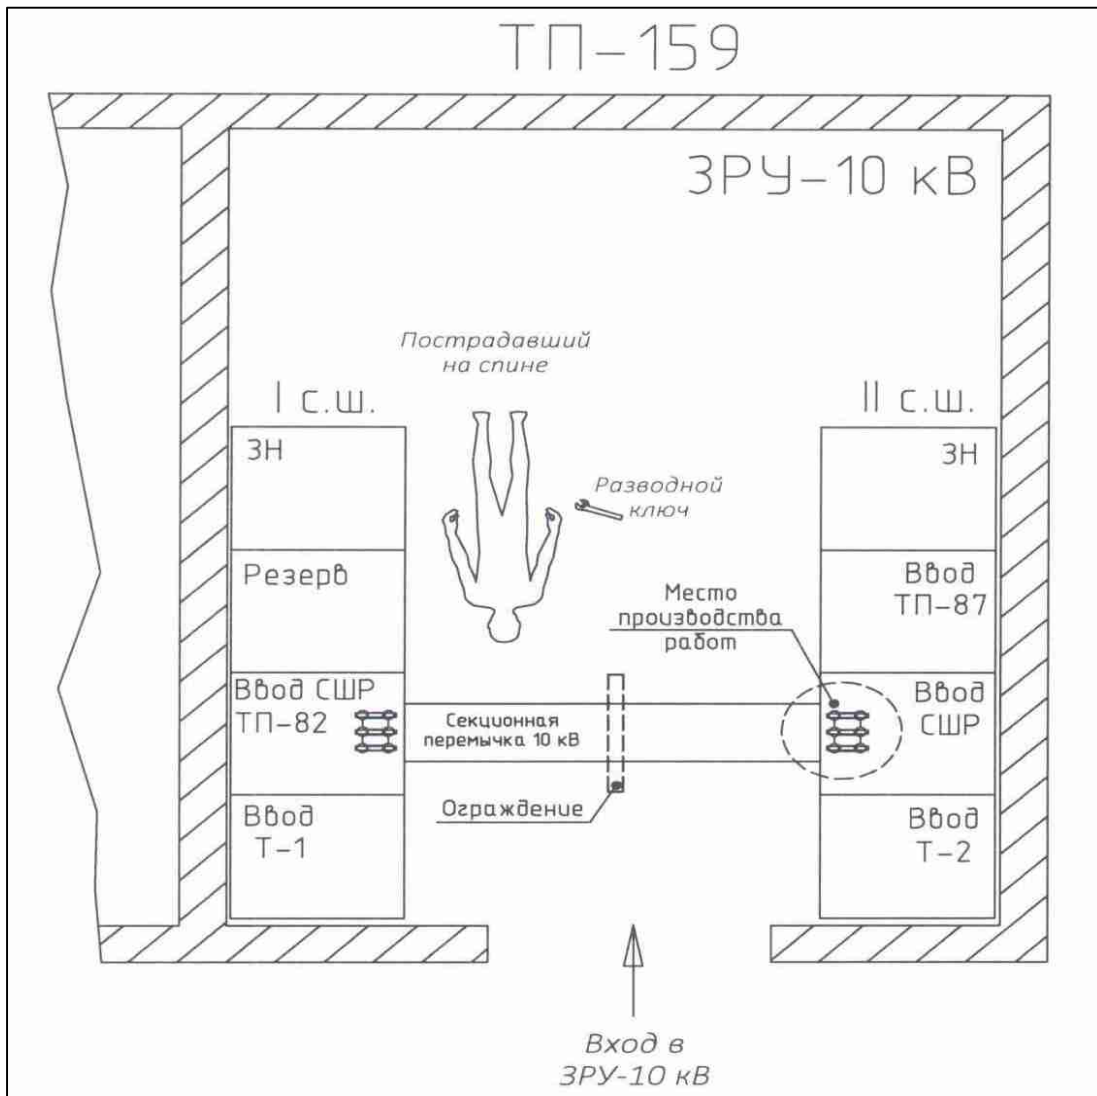
Мастер разводным ключом стал регулировать подвижный контакт СШР-2. В 16:12 во время регулировки подвижного контакта СШР-2 фазы «В» мастер приблизился на недопустимое расстояние (менее 0,6 м) до неизолированных токоведущих частей (неподвижные контакты СШР-1), находящихся под напряжением, через секционную перемычку и подвижные контакты СШР-2, в результате чего получил поражение электрическим током, после чего упал в проход между 1 и 2 секциями шин с высоты примерно 2 метров.

<p align="center">3. Мероприятия по устранению причин несчастного случая</p> <p>3.1 Направлены на внеочередную проверку знаний правил работы в электроустановках главный инженер Чайковского ОП АО «ОРЭС-Прикамья» и директор Чайковского ОП АО «ОРЭС-Прикамья».</p> <p>3.2 Направлены на внеочередную проверку знаний правил работы в электроустановках электромонтеры оперативно-выездной бригады Чайковского ОП АО «ОРЭС-Прикамья».</p> <p>3.3 Проведен внеплановый инструктаж по охране труда, обстоятельствам и причинам несчастного случая, мерам безопасности при проведении ремонтных и аварийных работ в электроустановках со всем электротехническим персоналом АО «ОРЭС-Прикамья».</p> <p>3.4 Проведена внеочередная специальная оценка рабочего места – «мастер участка по ремонту и эксплуатации воздушных линий» Чайковского ОП АО «ОРЭС-Прикамья».</p> <p>3.5 Актуализирована инструкция по оперативным переключениям в АО «ОРЭС-Прикамья».</p> <p>3.6 Издан приказ АО «ОРЭС-Прикамья» по обстоятельствам и причинам несчастного случая.</p> <p>3.7 Проведена оценка профессиональных рисков рабочих мест Чайковского ОП АО «ОРЭС-Прикамья».</p> <p align="center">4. Административные меры, принятые руководителем предприятия</p> <p>4.1 Депремированы руководящие работники Чайковского ОП АО «ОРЭС-Прикамья».</p>

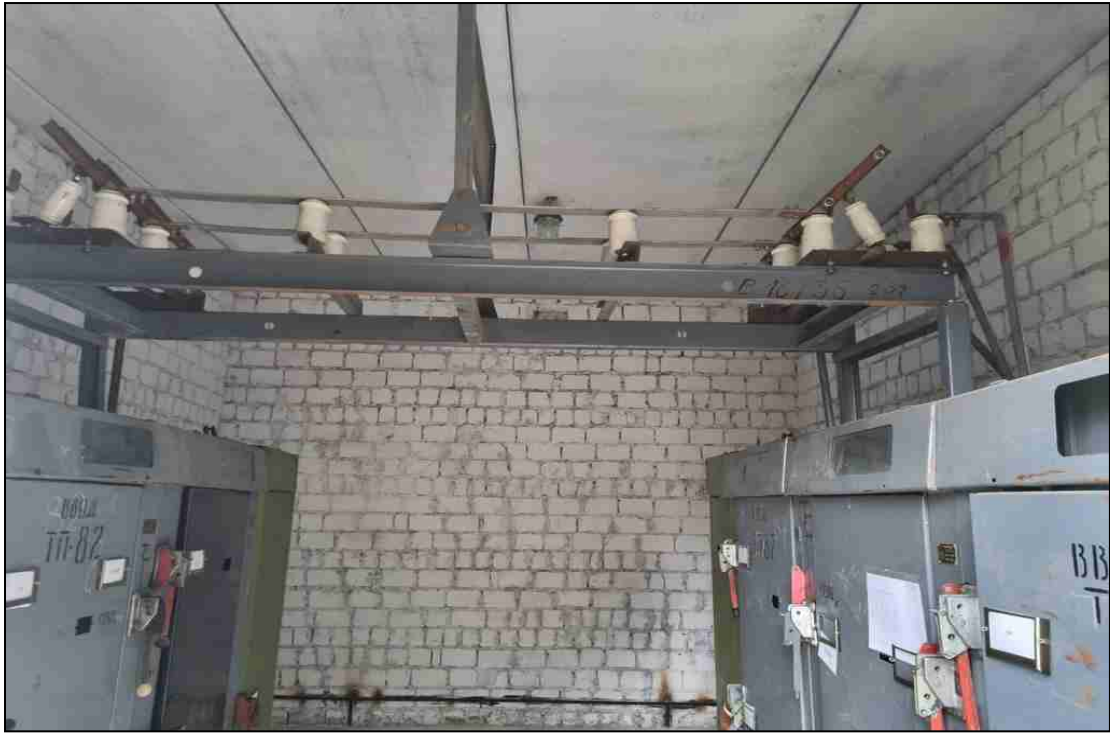
Секционная перемычка и секционный шинный разъединитель I и II секции шин ЗРУ 10 кВ ТП № 159

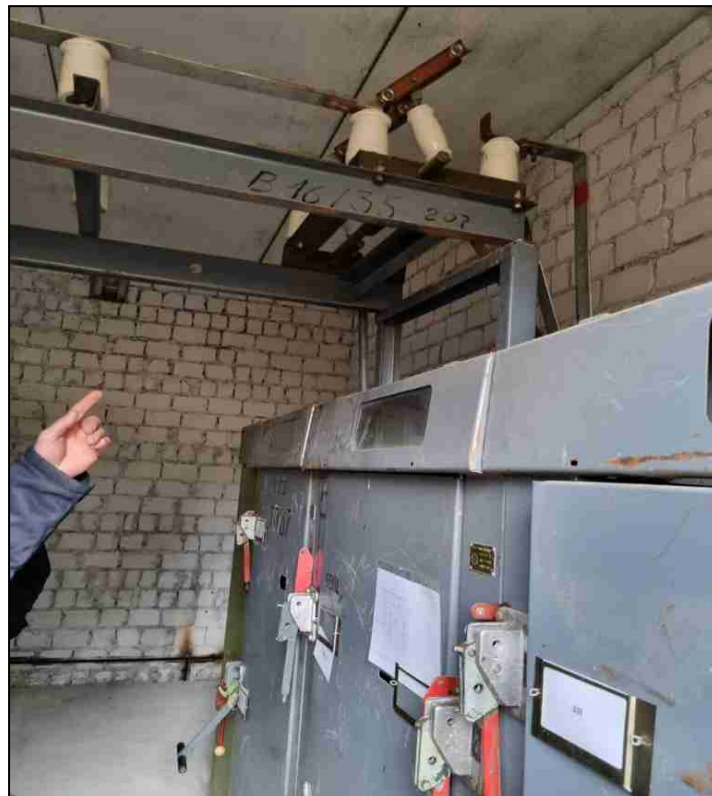
Мастер вместо проведения осмотра оборудования самовольно проник за ограждение ячеек для ремонта СШР-2. Он без использования лестницы по рукояткам приводов разъединителей поднялся наверх 2-й секции шин РУ 10 кВ. После подъема на 2-ую секцию шин мастер дал задание своему подчиненному электромонтеру по ремонту принести трубчатые ключи на 10 и 12, которыми начал подтягивать гайку крепления неподвижного контакта к опорному изолятору СШР-2 фазы «В». Затем он попросил принести разводной ключ.

Шинный разъединитель II секции шин ЗРУ 10 кВ ТП № 159 (место происшествия)

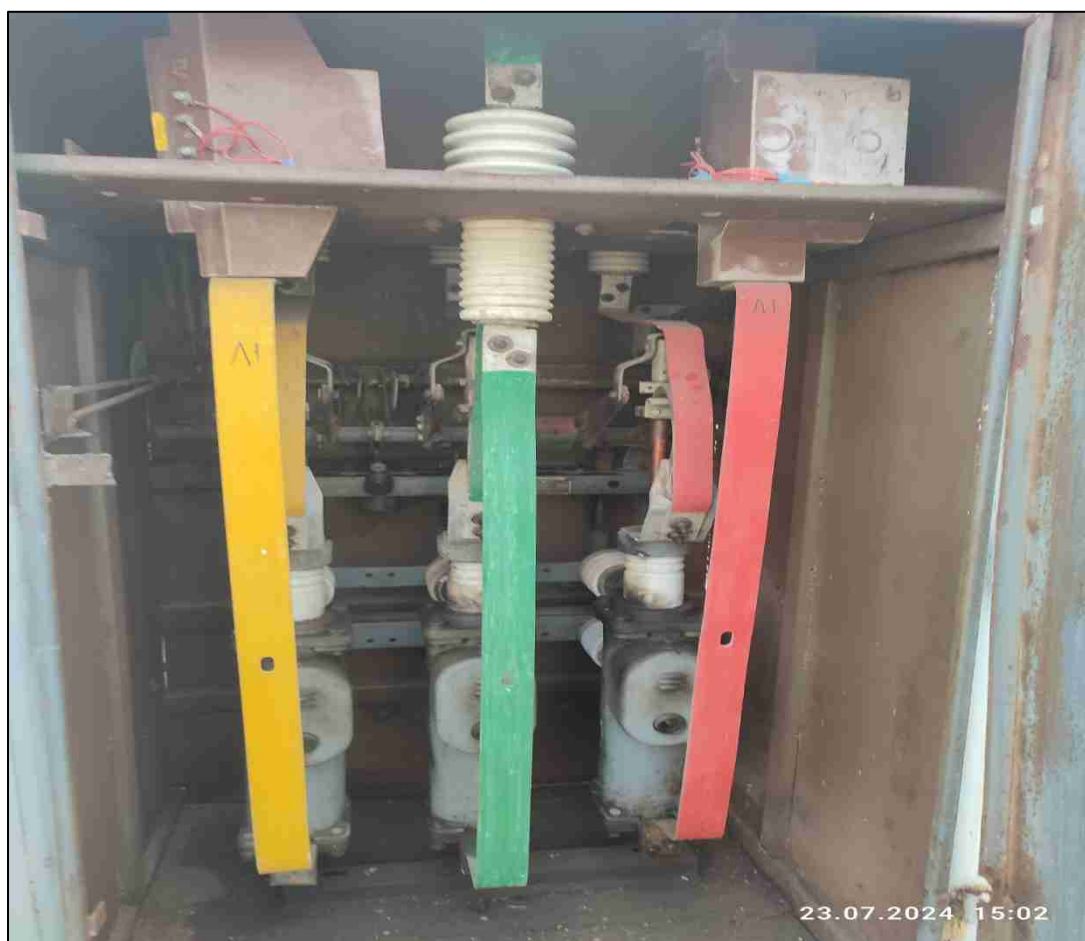
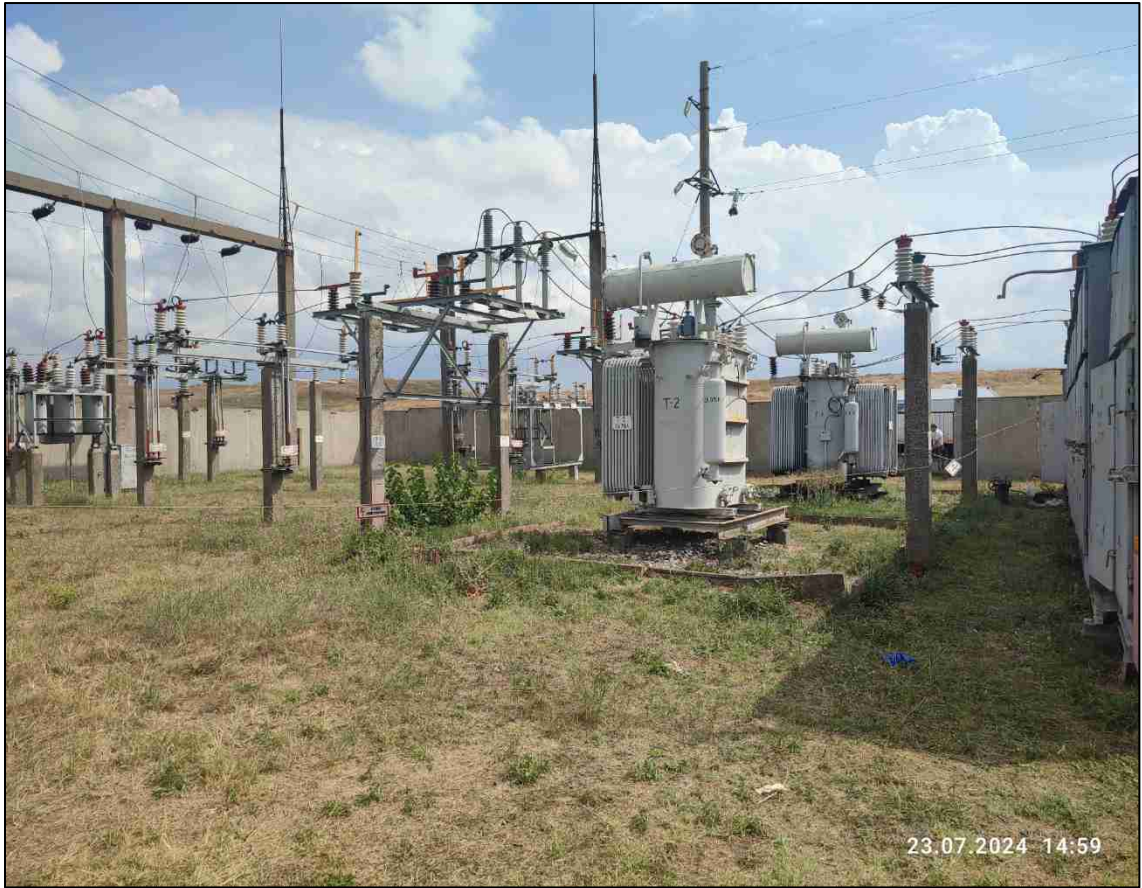
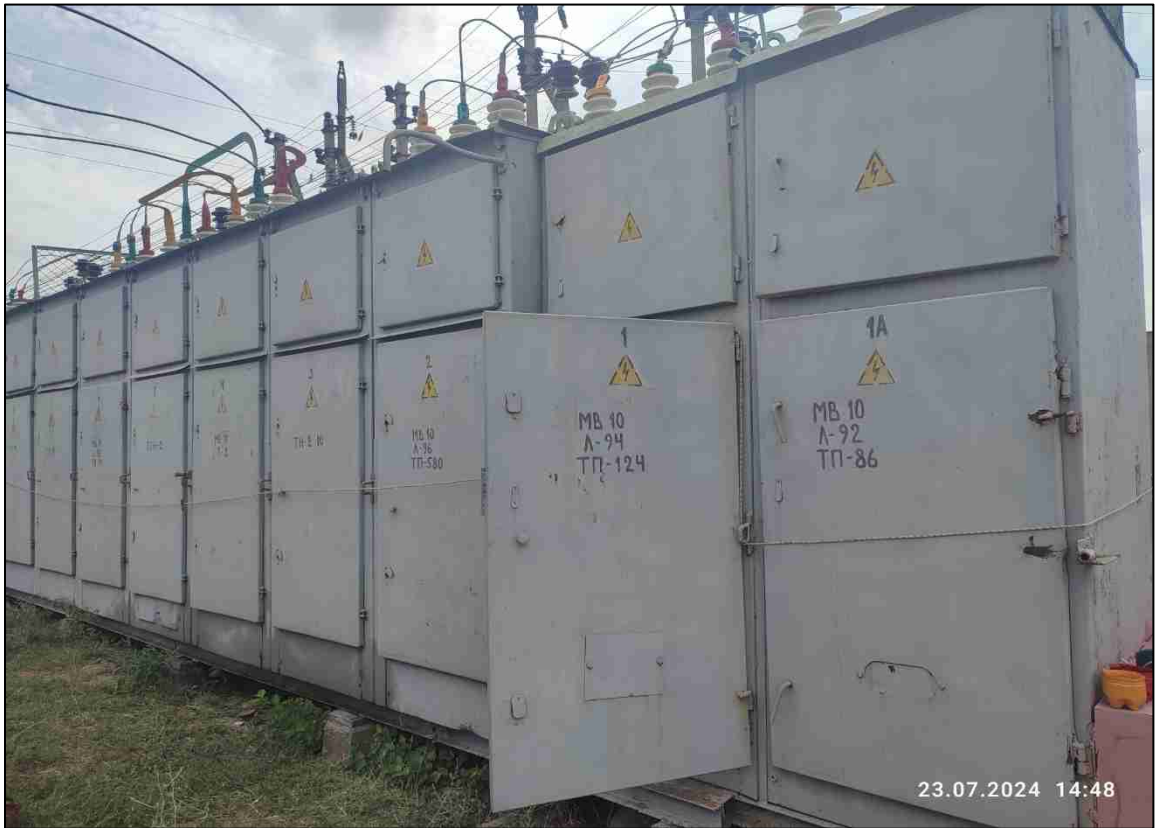
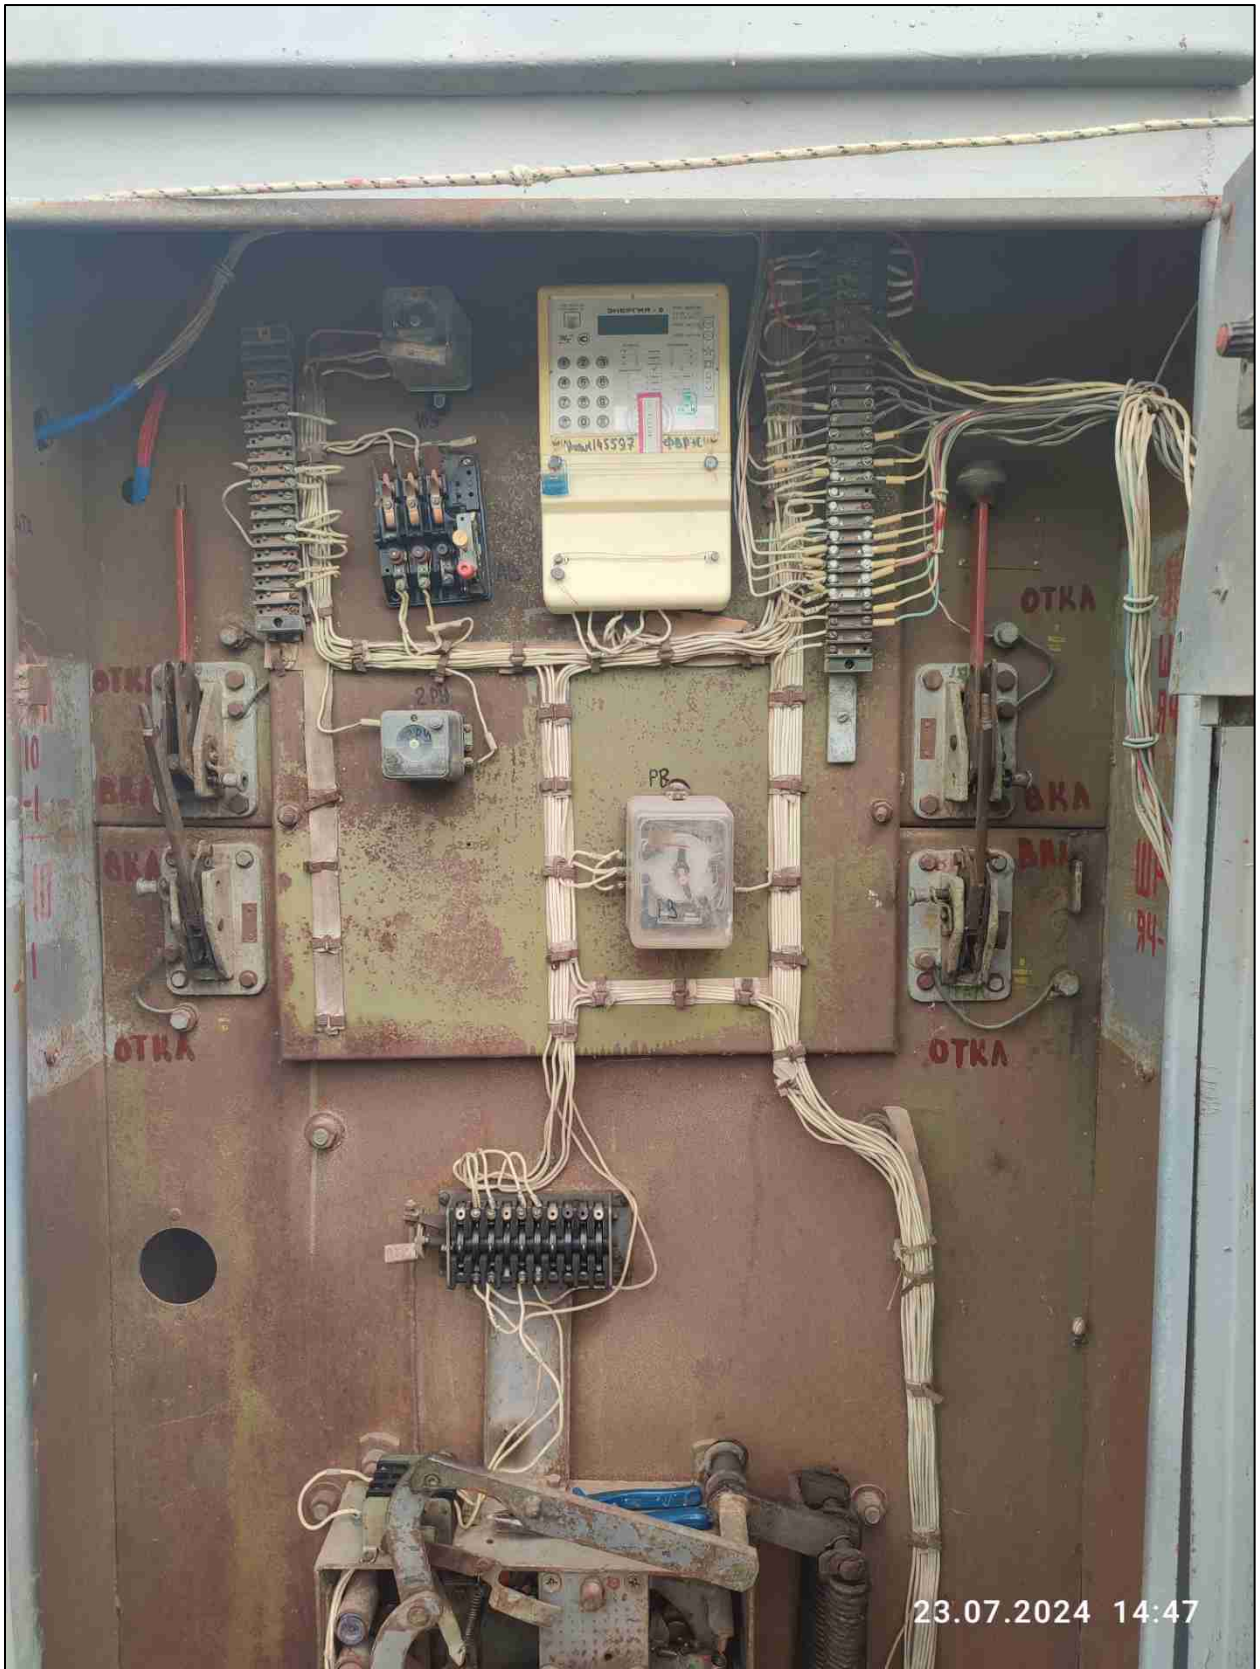
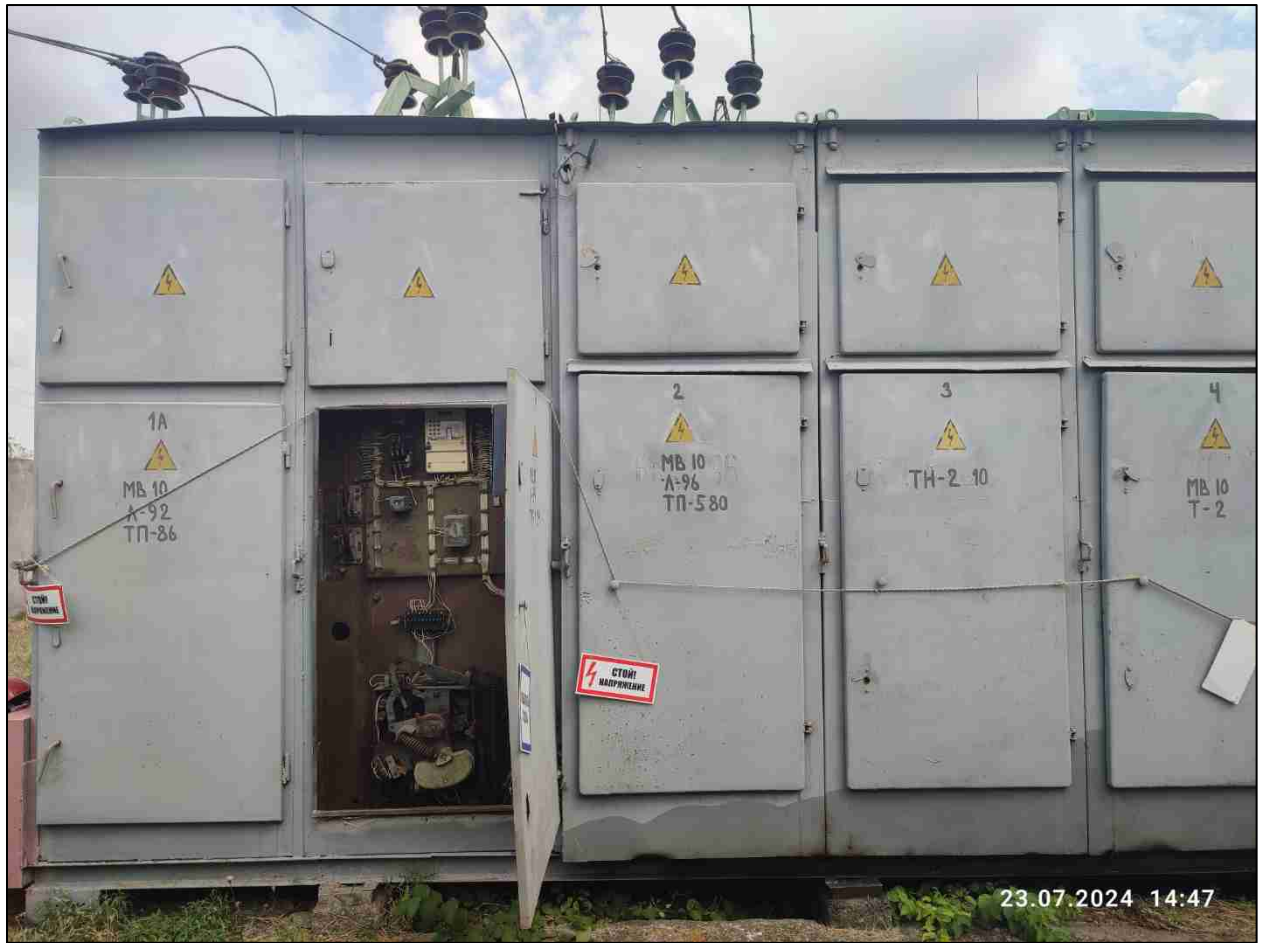
Подойдя к ячейке 1 линии 94, соседние ячейки закрыты на замки и ограждены канатом, электромонтер 1 РЗиА открыл дверь высоковольтного отсека ячейки 1 линии 94 и пофазно, прикосновением левой руки, правой рукой придерживая дверь ячейки 1 линии 94, прикоснулся к ближней ошиновке 10 кВ ячейки 1 (выход от МВ 10 ячейки 1 в сторону ЛР 10 ячейки 1) наглядно указал на отсутствие напряжения. При прикосновении к фазе В – дальней ошиновки 10 кВ ячейки 1 (между ШР 10 ячейки 1 и МВ 10 ячейки 1) произошло поражение электрическим током, и электромонтер 1 сразу упал на землю возле ячейки 1. Была оказана первая доврачебная помощь, выполнен звонок в скорую медицинскую помощь и дежурному диспетчеру (приблизительное время звонка 10:38). Прибывшая в 11:00 бригада скорой медицинской помощи констатировала смерть пострадавшего.

3. Мероприятия по устранению причин несчастного случая

3.1 Обстоятельства и причины несчастного случая доведены до сведения работников Ленинского РЭС Восточных ЭС.

3.2 В День охраны труда детально проработаны с подчиненным персоналом обстоятельства несчастного случая под подпись.

3.3 Проведен внеплановый инструктаж работникам Ленинского РЭС Восточных ЭС на темы: «Порядок применения электрозащитных средств при выполнении работ в электроустановках».

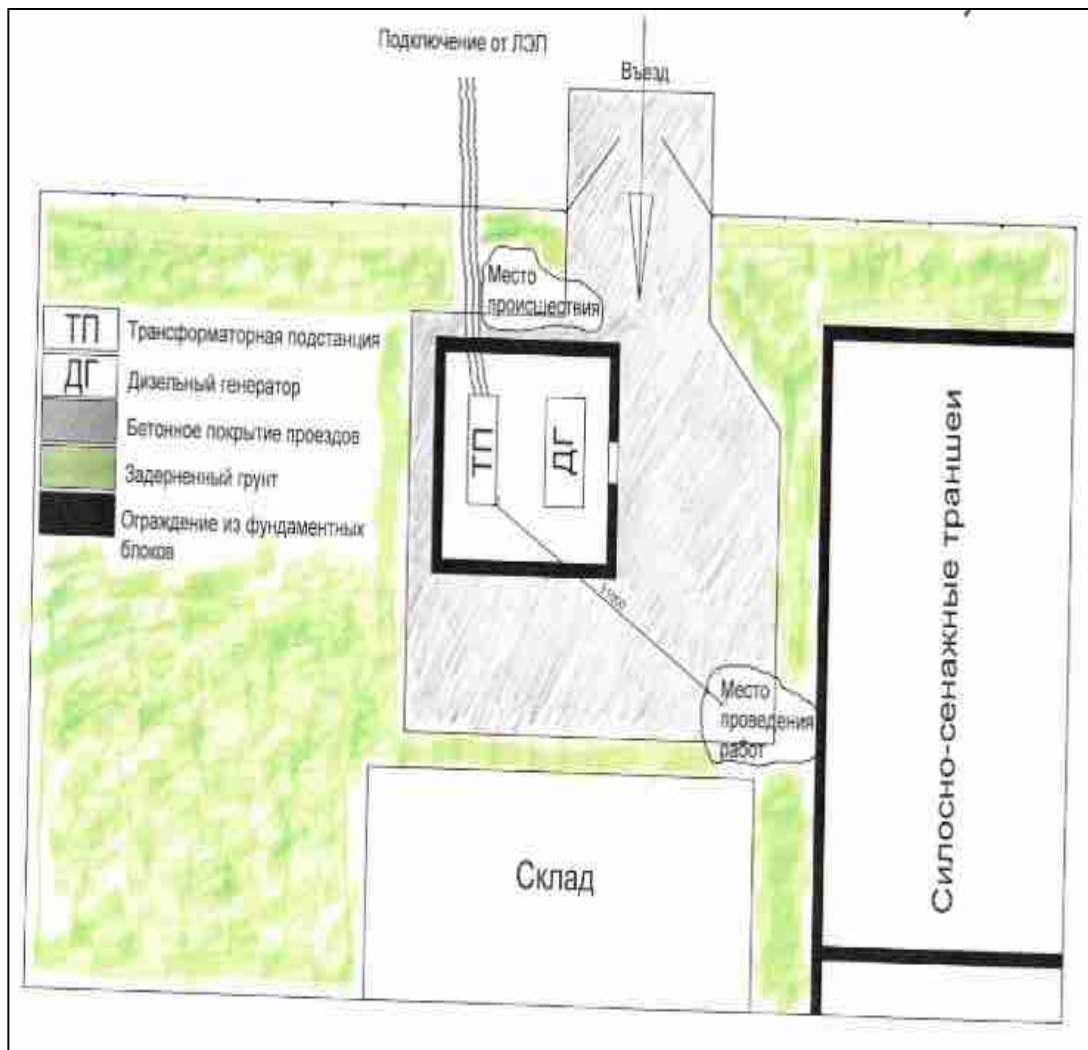
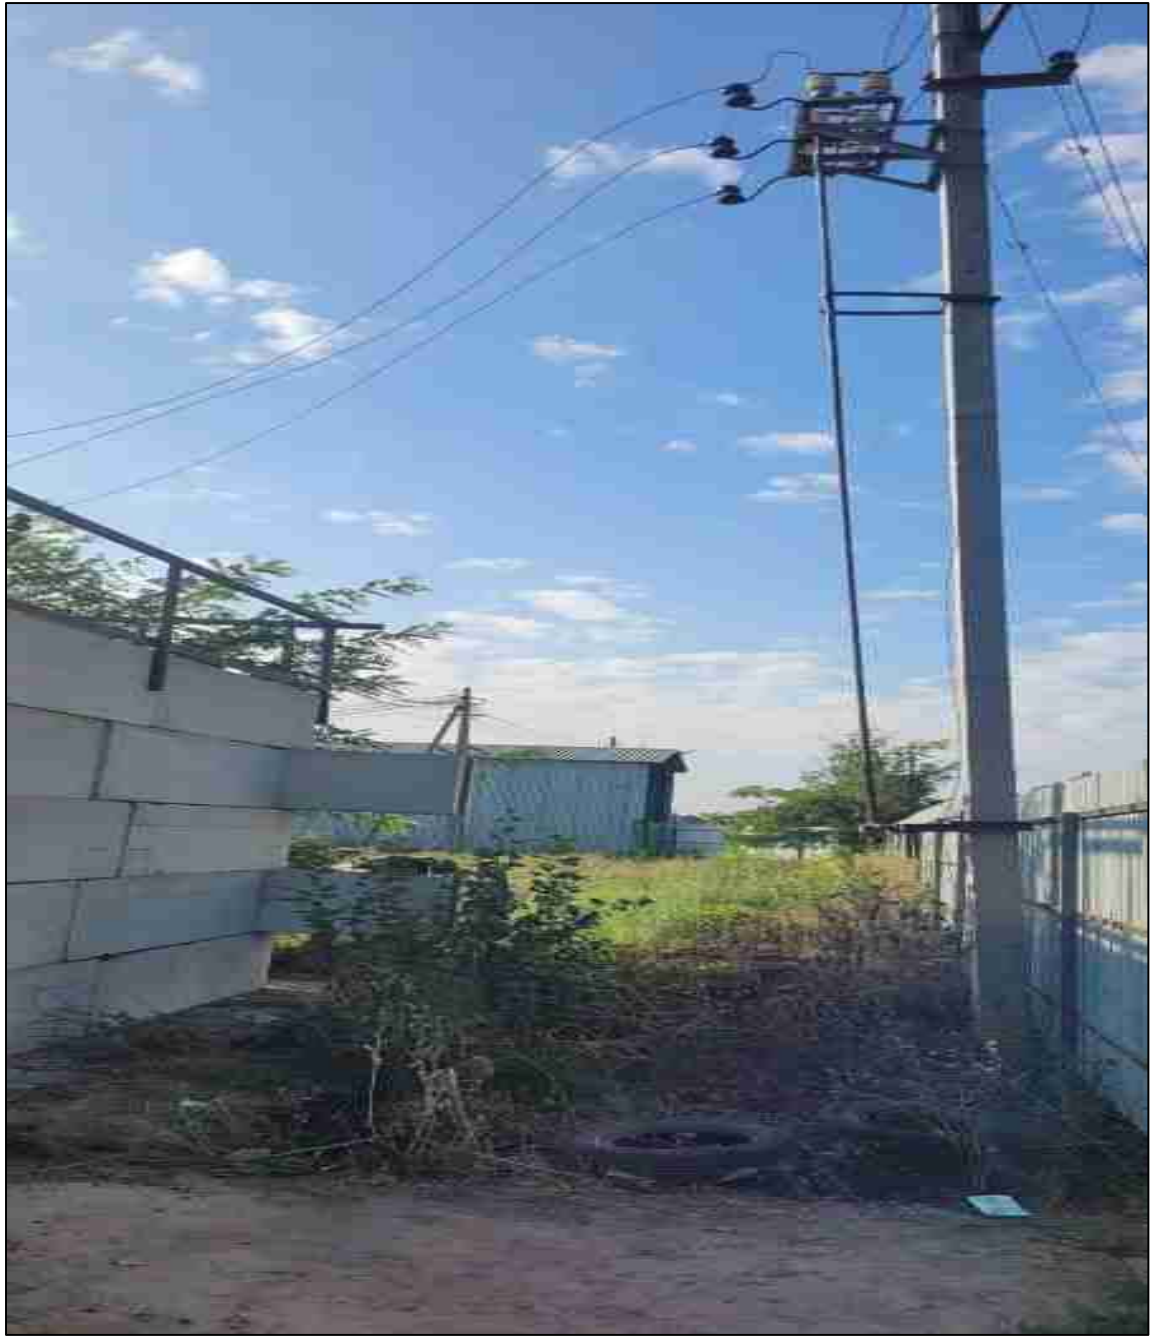
- работы в охранной зоне действующей электроустановки ТП-10/0,4 кВ № 5/400 от ВЛ-10 кВ № 375 ПС 35/10 кВ «Бурцевка» проводились без оформления наряда или распоряжения и допуска персонала ООО «Луч» к работам в охранной зоне ВЛ-10 кВ № 375 ПС 35/10 кВ «Бурцевка» филиала ПАО «Россети Центр» - «Курскэнерго», нарушены п. 4.1, 47.2 Правил по охране труда при эксплуатации электроустановок, утв. приказом Минтруда России от 15.12.2020 № 903н (далее – ПОТЭЭ).

3.10 Работы в действующих электроустановках проводятся с оформлением наряда или распоряжения и производится допуск персонала ООО «Луч» к работам в охранной зоне сторонних организаций.
