УРОКИ, ИЗВЛЕЧЕННЫЕ ИЗ НЕСЧАСТНОГО СЛУЧАЯ

Дата происшествия	07.12.2020	3. Мероприятия по устранению причин несчастного случая: 2.1 Изучены и доведены до работников обстоятельства и причины несчастного случая; 2.2 С работниками проведен внеплановый инструктаж по охране труда; 2.4 Ответственный за электрохозяйство и направлен на внеочередную проверку знаний норм и правил работы в электроустановках в территориальную комиссию Центрального управления Ростехнадзора;
Наименование организации	Федеральное государственное унитарное предприятие «Научно – исследовательский институт Научно-производственное объединение «ЛУЧ» (далее- ФГУП «НИИ НПО «ЛУЧ»)	
Место несчастного случая	Московская область, ФГУП «НИИ НПО «ЛУЧ», РУ-0,4 кВ ТП-18	
Вид происшествия	Поражение электрическим током

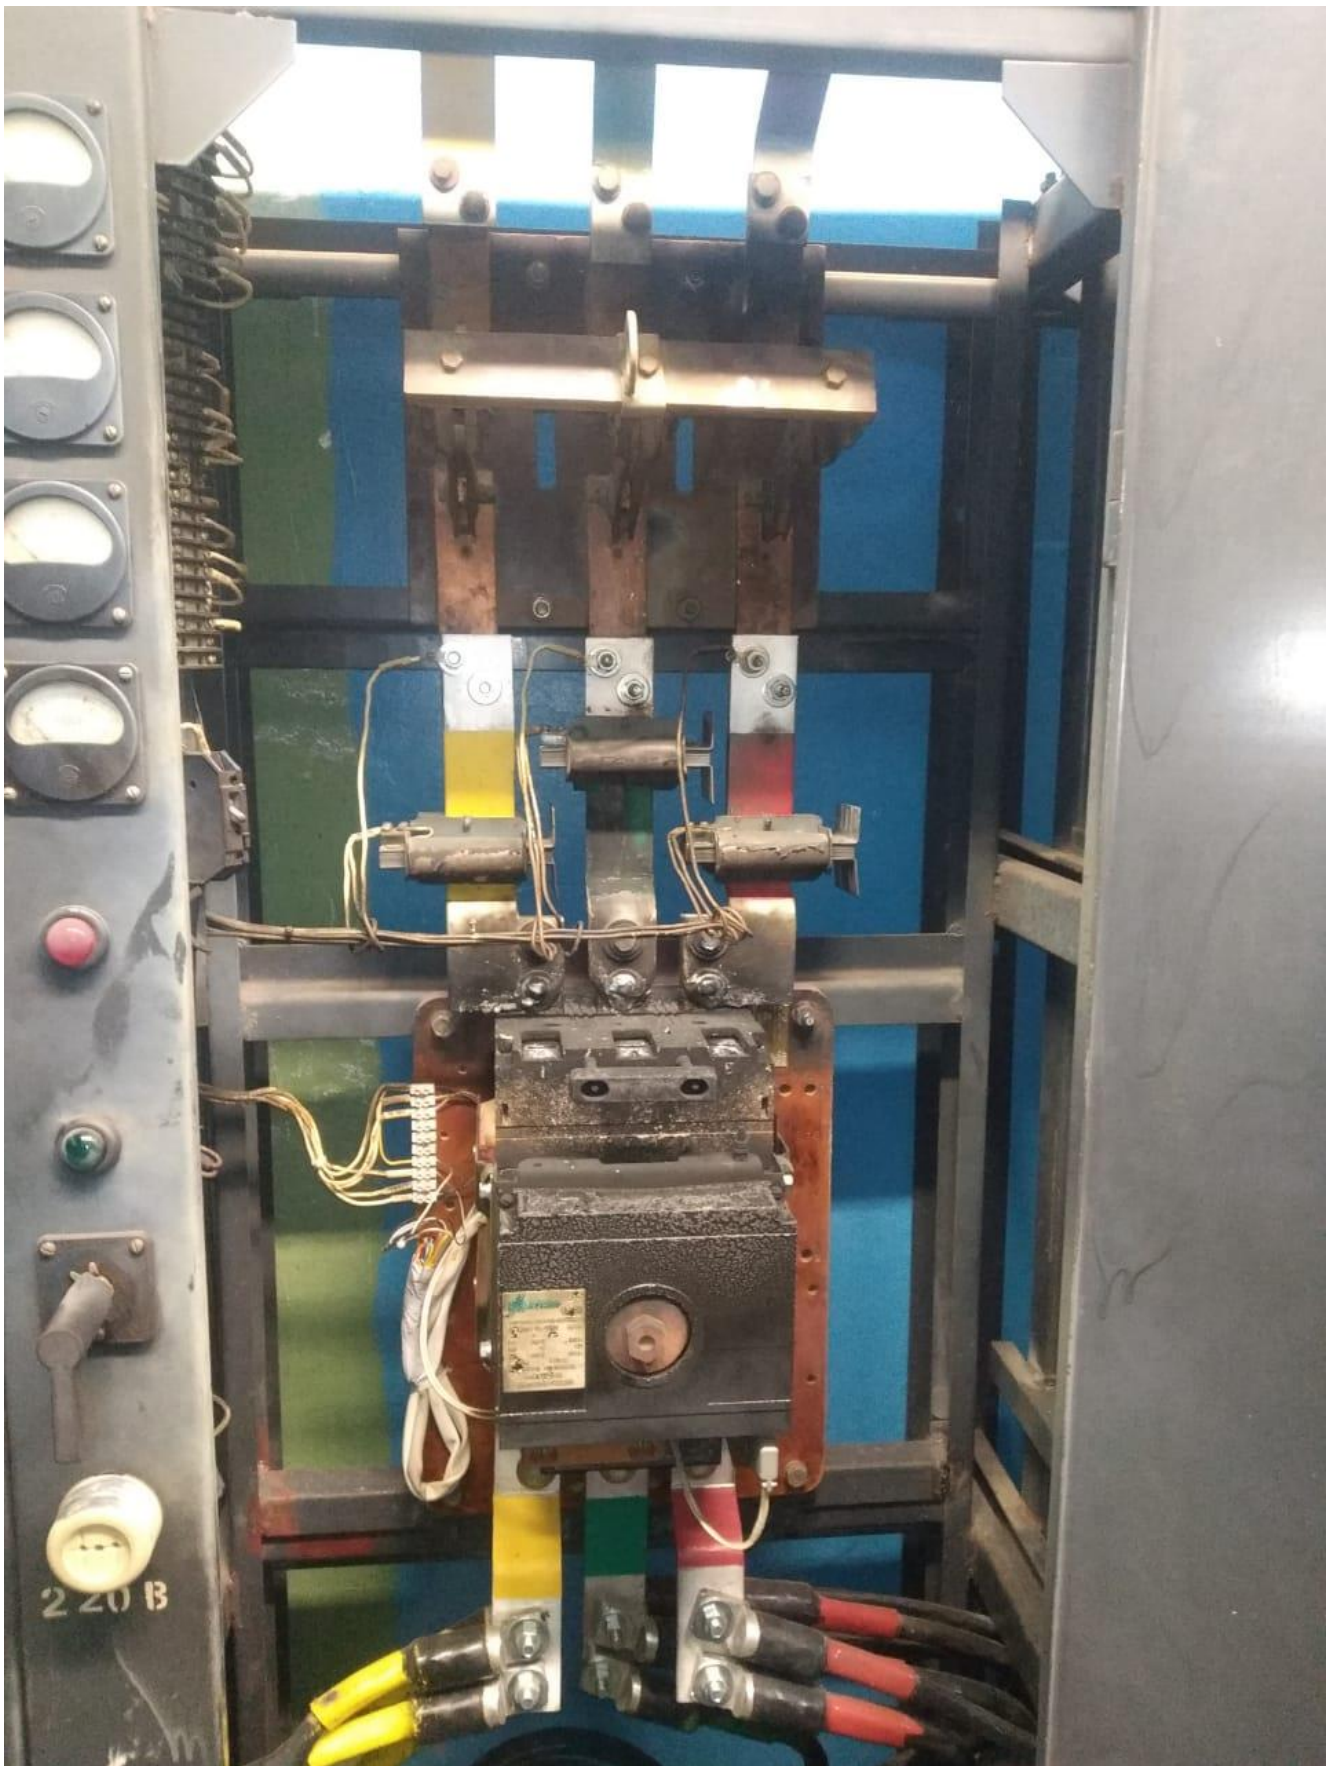
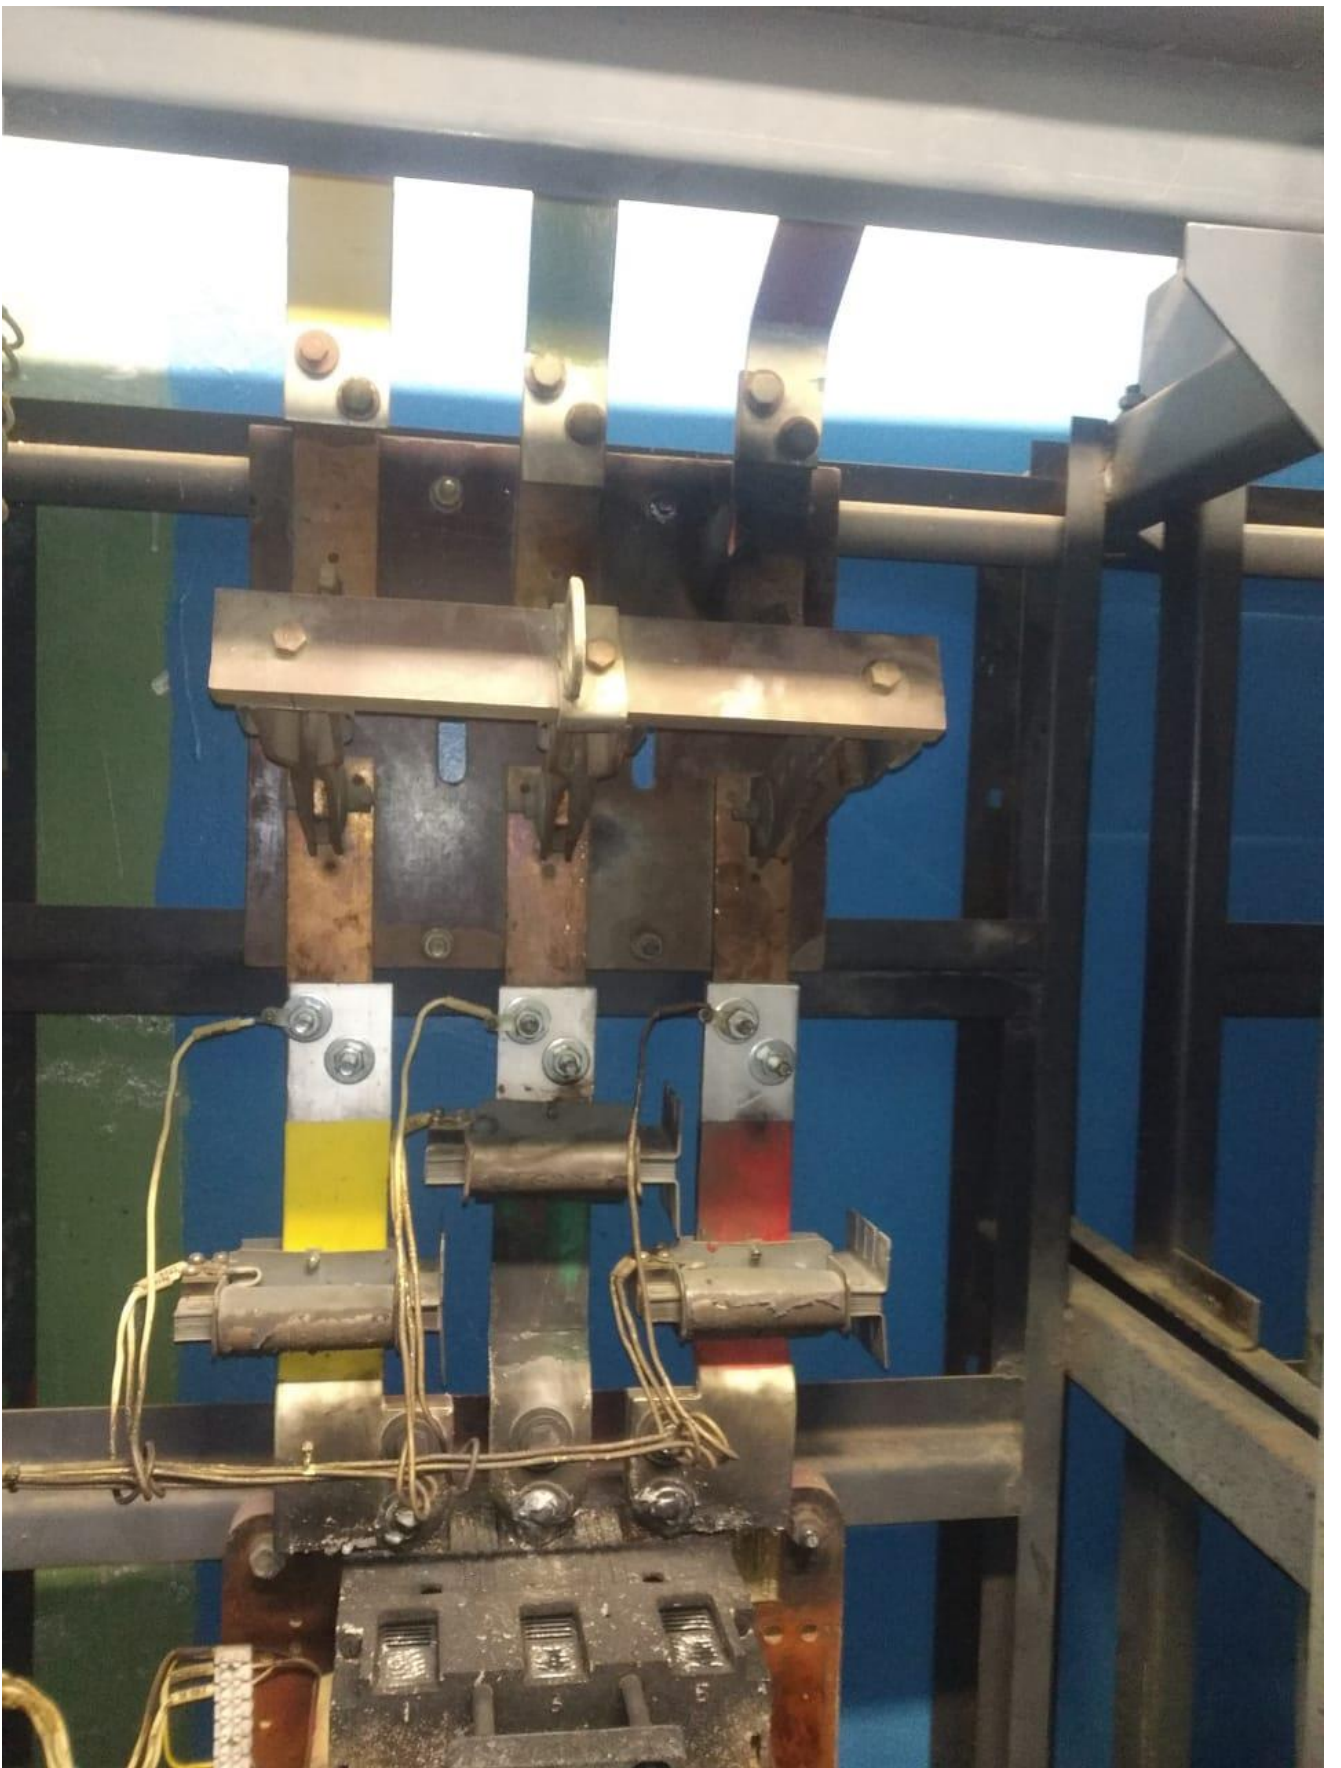
5. Фото места – смотри файл

1.Краткое описание несчастного случая:		
<u>Характеристика места, где произошел несчастный случай:</u> Помещение распределительного устройства 0,4 кВ в составе встроенной трансформаторной подстанции № 18 (далее — РУ-0,4 кВ ТП-18), в котором произошел несчастный случай, располагается на территории ФГУП «НИИ НПО «ЛУЧ», в помещении 102, расположенного на первом этаже 5 этажного корпуса 29. Площадь помещения составляет 20 кв.м. в помещении РУ-0,4 кВ ТП-18 расположено вводно - распределительное щитовое оборудование. Стены помещения окрашены водоэмульсионной краской, пол ровный, диэлектрические коврики. Освещение искусственное. Температура воздуха в рабочей зоне в норме. Полы – ровные, нескользкие. Вредные и опасные производственные факторы отсутствовали. <u>Обстоятельства несчастного случая:</u> Электромонтёр по ремонту и обслуживанию электрооборудования ФГУП «НИИ НПО «ЛУЧ» проводил работы в составе бригады по модернизации (замене электрооборудования) в РУ 0,4 кВ ТП-18. При попытке отключения рубильника наконечником оперативной штанги одновременно коснулся фазного пинцета разъединителя и болта крепления рубильника. В результате межфазного замыкания образовалась электрическая дуга. Электромонтер получил термические ожоги верхних конечностей различной степени тяжести, и был доставлен в больницу. Находясь на лечении скончался 23.12.2020.

2. Причины несчастного случая:		4. Административные меры, принятые руководителем предприятия:
2.1 Низкая производственная дисциплина, выразившаяся в не использование пострадавшим, во время подготовки рабочего места, средств индивидуальной защиты от воздействия электрической дуги; 2.2 Ответственный за электрохозяйство не обеспечил контроль за наличием средств индивидуальной защиты у работников, осуществляющих эксплуатацию электроустановок организации.		4.1 Издан приказа о результатах расследования причин несчастного случая, принятии мер по их устранению, недопущению нарушений требований охраны труда в дальнейшей деятельности и наказании виновных.
