Информация о несчастных случаях со смертельным исходом, произошедших в ходе эксплуатации энергоустановок организаций, подконтрольных органам Ростехнадзора, за 3 месяца 2022 года

3. Уроки, извлечённые из несчастных случаев со смертельным исходом, подготовленные на основе материалов, представленных территориальными органами

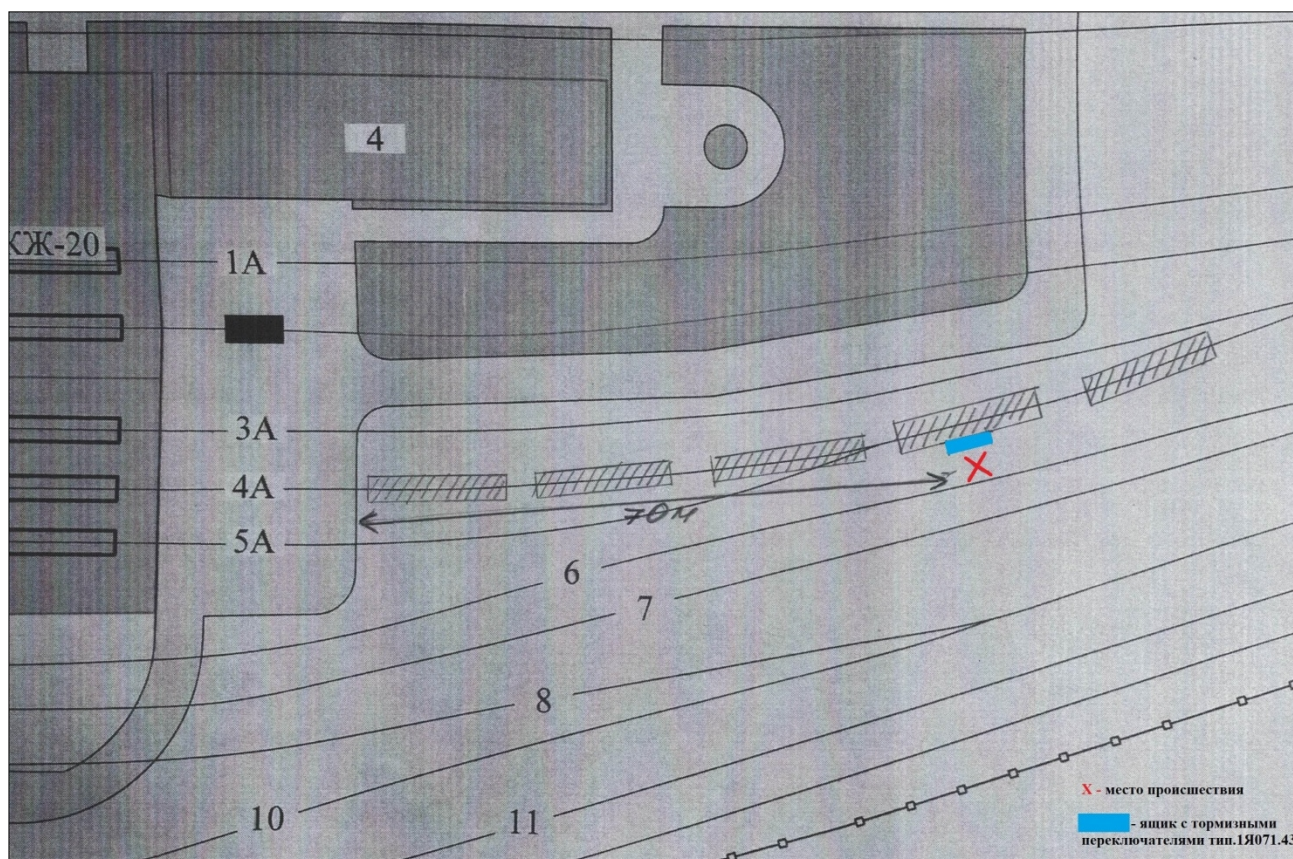
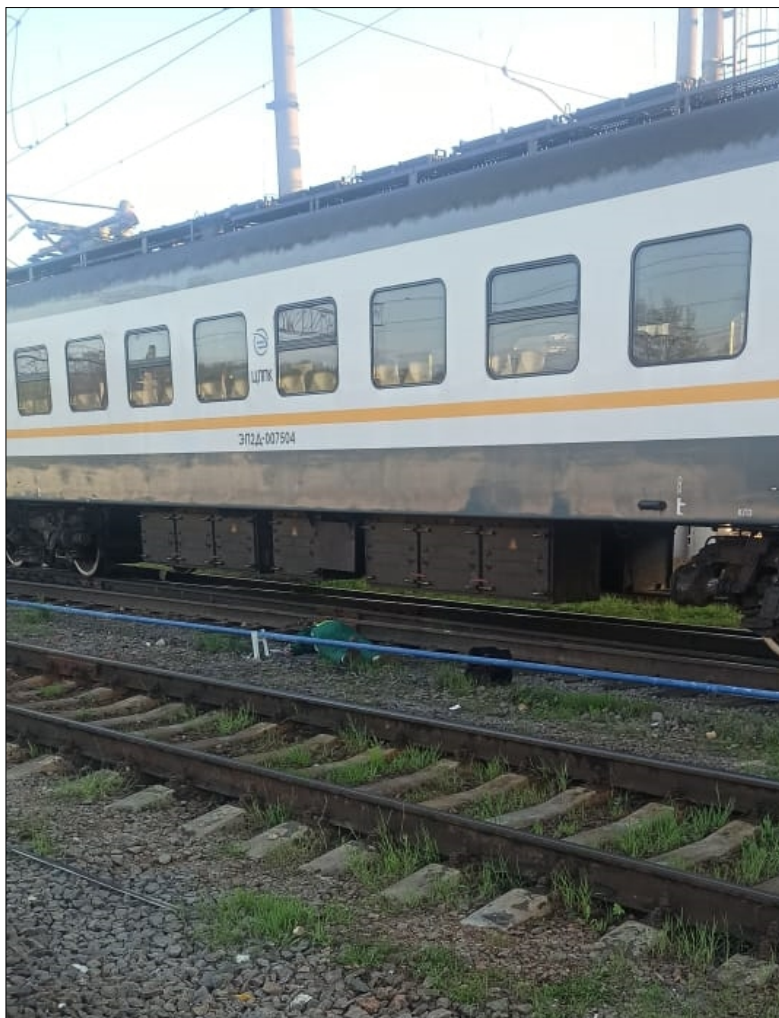
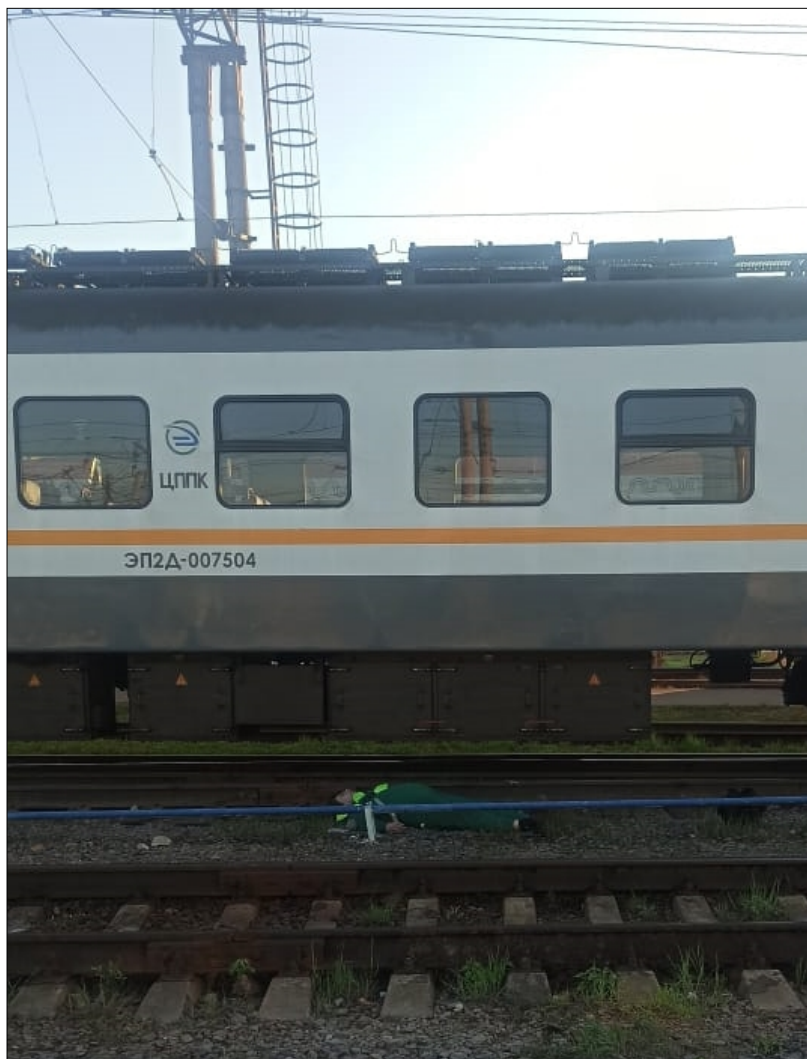
Описание несчастного случая: 13.05.2021 в 22:50 в депо Нахабино на 4 смотровую позицию был поставлен электропоезд ЭП2Д-0075 для осмотра и устранения неисправности электрооборудования на вагоне ЭП2Д 007504.

(менять трансформатор). Замена трансформатора производилась в шкафу №3 тамбура на вагоне 007504 слесарем-электриком.

Согласно медицинскому заключению смерть мастера наступила от поражения техническим электричеством, также на лице погибшего присутствовали ссадины, полученные в ходе скользящего воздействия непосредственно перед смертью.

Неудовлетворительная организация производства работ, выразившаяся:

Нарушение п. 3.13 Правил по охране труда при эксплуатации электроустановок, утверждённых приказом Минтруда России от 15.12.2020 № 903н - в АО «Центральная ППК» не обеспечен порядок хранения, учёта, выдачи и возврата ключей от электроустановок, тем самым не обеспечено безопасное проведение работ.

Приведение в рабочее состояние электропоезда ЭП2Д 0075 (включение токоприёмника) машинистом 1 без команды ответственного производителя работ (нарушение п. 5.2.3 инструкции).

Работникам проведён внеплановый инструктаж по охране труда по обстоятельствам и причинам допущенного несчастного случая.

Совместно с АО «ЦППК» разработан Регламент взаимодействия при выполнении работ по техническому обслуживанию и текущему ремонту, экипировке и обслуживанию экологически чистых туалетных комплексов железнодорожного подвижного состава, а также работ по устранению неисправностей, не входящих в ТО или ТР.

Обеспечен контроль за выдачей ключей и реверсивных рукояток с обязательной отметкой в журнале учёта, хранения и передачи спецключей и ключей от кабин управления, кассет КВАРЦ подвижного состава в моторвагонном депо Нахабино АО «Центральная ППК».

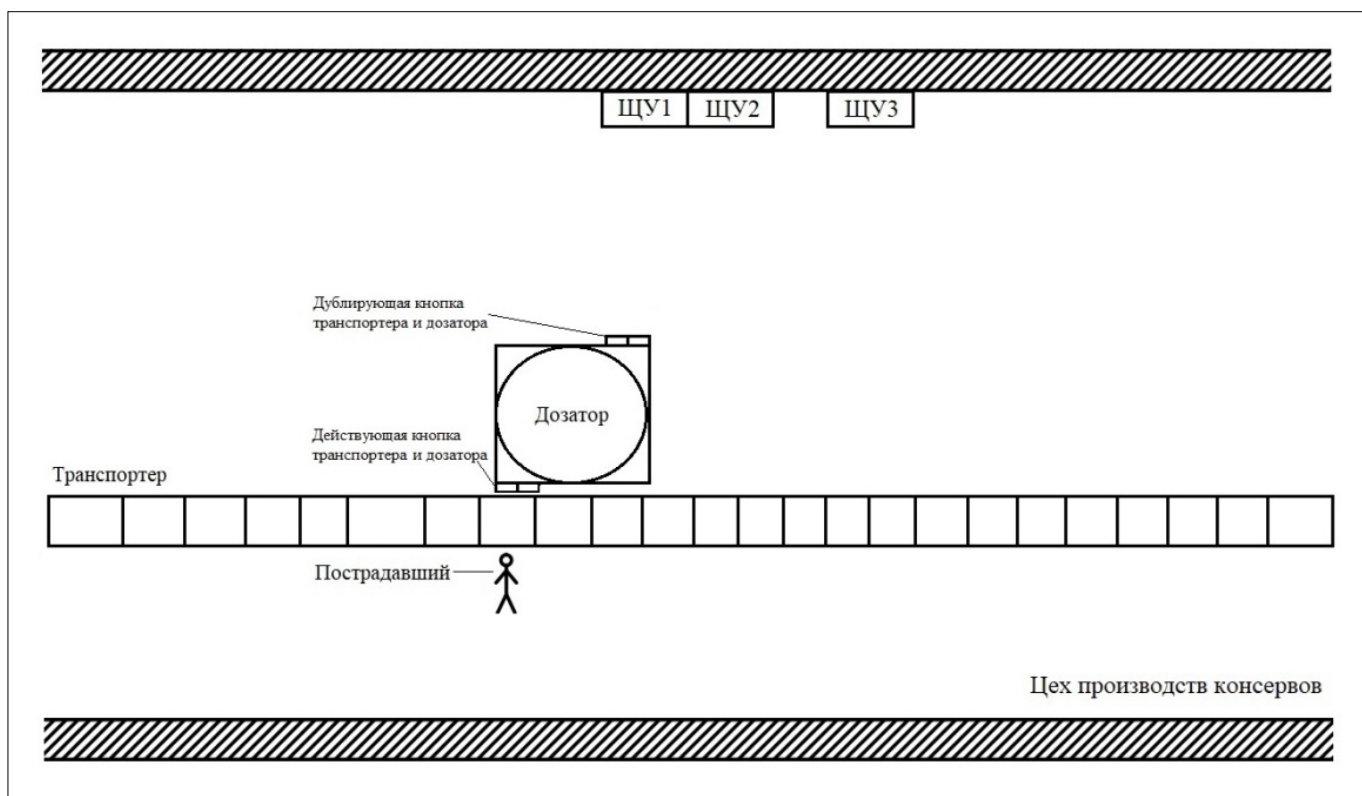
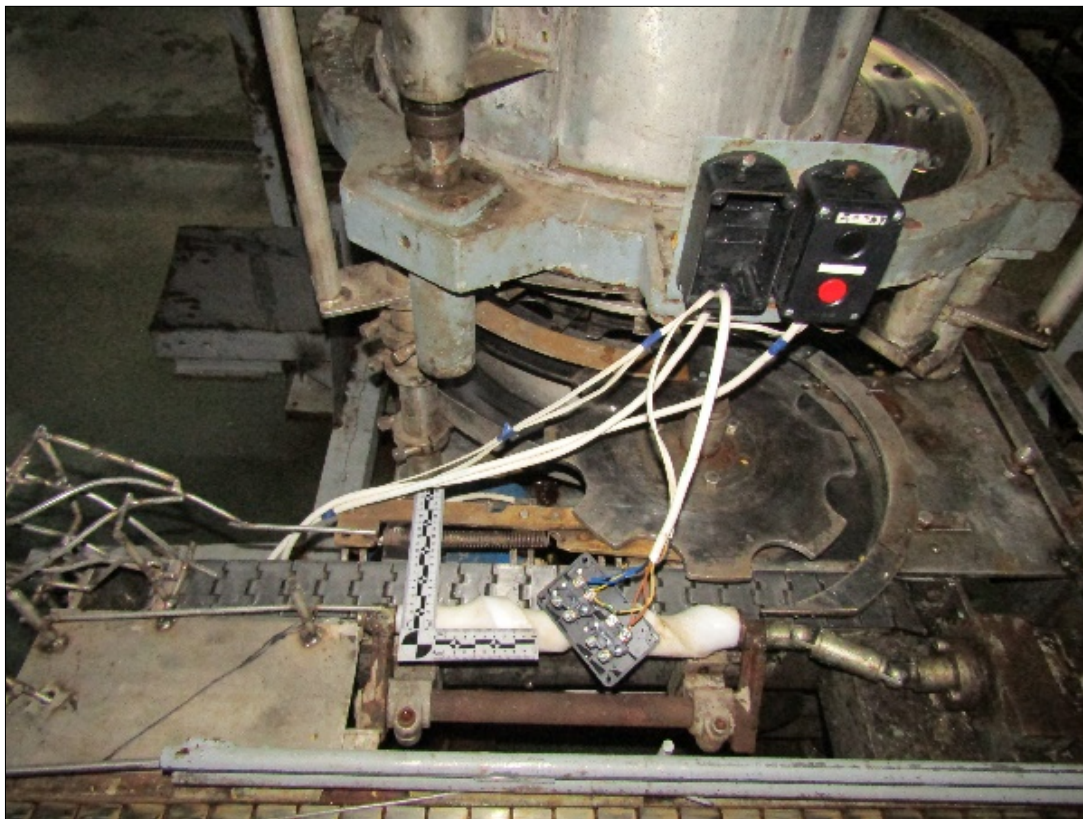
С 14:30 электрослесарь устанавливал дублирующую кнопку на дозаторе.

Со слов сотрудницы в 17:10 в цехе по производству консервов остановилась линия № 8. В это время из овощного цеха вышел электрослесарь с прибором для измерения напряжения. Он положил его на линию № 9, обошёл дозатор и взялся руками за кнопку, после чего его сразу затрясло. Сотрудница побежала к мастеру смены и сообщила о случившемся. Мастер смены выключила напряжение, была вызвана скорая медицинская помощь.

Неудовлетворительная организация производства работ, выразившаяся в неудовлетворительной подготовке рабочего места и принятых мер безопасности по подготовке рабочего места.

Неприменение электрослесарем средств индивидуальной защиты, вследствие необеспеченности ими работодателем.

Проведён внеплановый инструктаж по теме «Охрана труда при работе в электроустановках» со всеми работниками ООО «Вяземские консервы».

Электроустановки предприятия обеспечены испытанными средствами защиты для работы в электроустановках напряжением до и выше 1000 В в соответствии с нормами.

Электротехнический персонал обеспечен средствами индивидуальной защиты от термической электрической дуги.

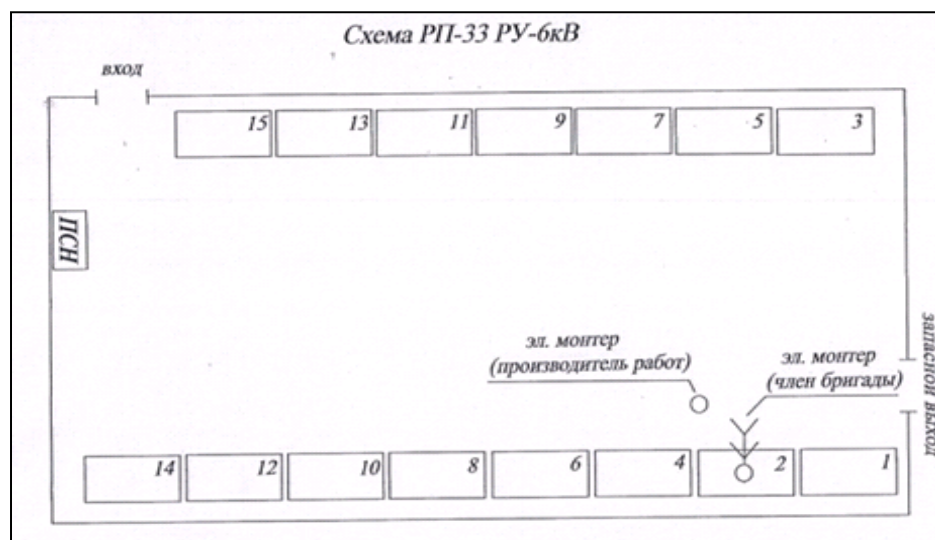
Место работы. Верхний отсек ячейки ТН и БМРЗ

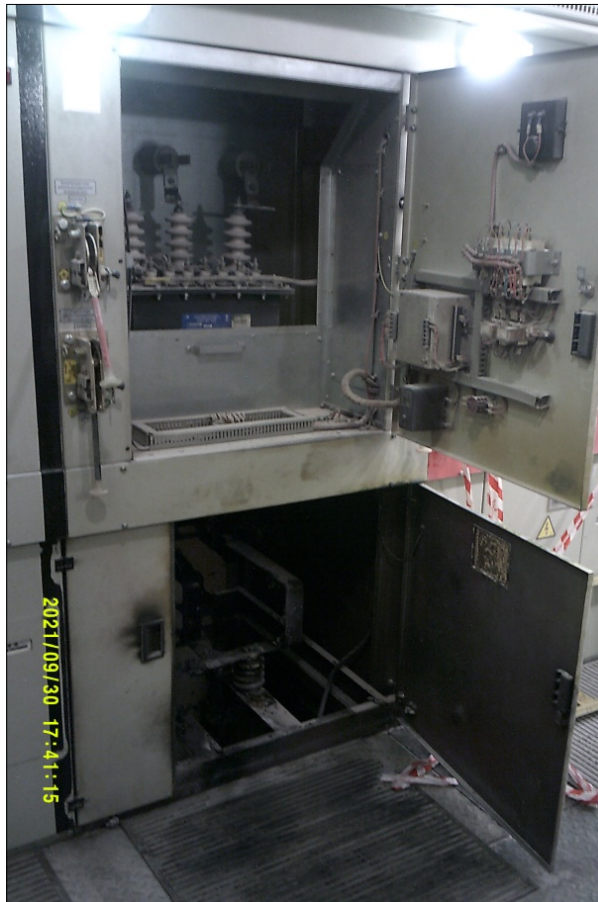
Место несчастного случая. Нижний отсек ячейки ТН и БМРЗ

Производитель работ и член бригады приступили к ремонту. Член бригады протёр крышку трансформатора от пыли в верхнем отсеке и отошёл в сторону. Производитель работ начал проводить демонтаж блока БМРЗ. Услышав гул и увидев огонь, он повернулся и обнаружил, что член бригады лежит вниз лицом в нижнем отсеке ячейки № 2 и не подаёт признаков жизни, так же он увидел, что на нём самом горит спецодежда. Производитель работ выбежал из помещения РП-33, вышел в пролет цеха № 25, одежда на нём горела, работники цеха № 25, находившиеся рядом, потушили горящую на нём одежду и вызвали скорую помощь.

В ходе данного несчастного случая производитель работ получил тяжёлые травмы, член бригады скончался.

Личная неосторожность пострадавшего, выразившаяся в самостоятельном выполнении работ в ячейке № 2 (нарушение требований п. 4.2 Правил по охране труда при эксплуатации электроустановок, утверждённых приказом Минтруда России от 15.12.2020 № 903н (далее – ПОТЭЭ)).

Необеспечение безопасного производства работ, неудовлетворительная организация работ (нарушение требований п. 10.1. ПОТЭЭ).

Разработаны мероприятия по дополнительным мерам безопасности при работе в действующих электроустановках.

Проведена внеплановая специальная оценка условий труда электромонтёрам по ремонту и обслуживанию электрооборудования цеха № 67.

Электромонтёр по ремонту и обслуживанию электрооборудования (допускающий) направлен на внеплановую проверку знаний.

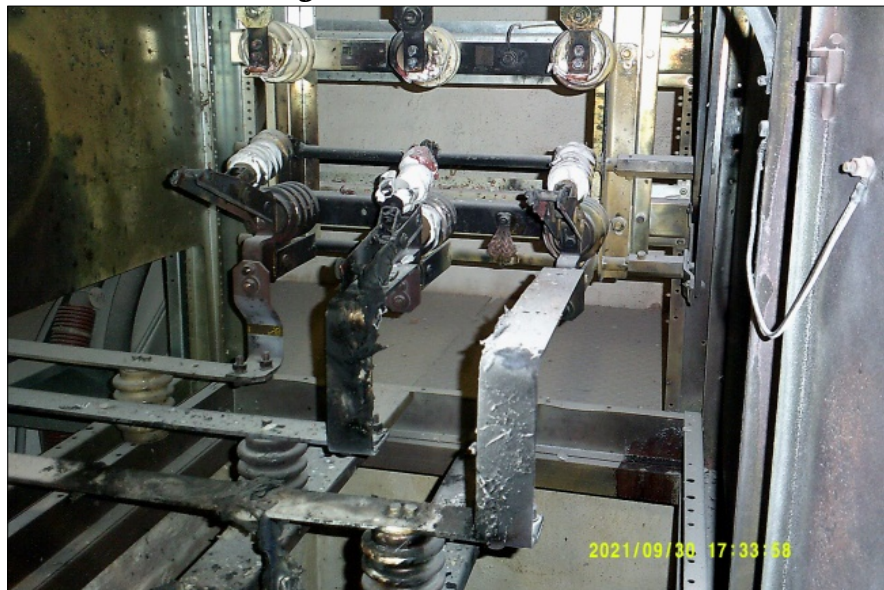
***Место несчастного случая. Нижний отсек ячейки ТН и БМРЗ.
Оборудование 6 кВ***
