Информация о несчастных случаях со смертельным исходом, произошедших в ходе эксплуатации энергоустановок организаций, подконтрольных органам Ростехнадзора, с января по ноябрь 2024 года

1. Анализ несчастных случаев со смертельным исходом, произошедших в поднадзорных Ростехнадзору организациях

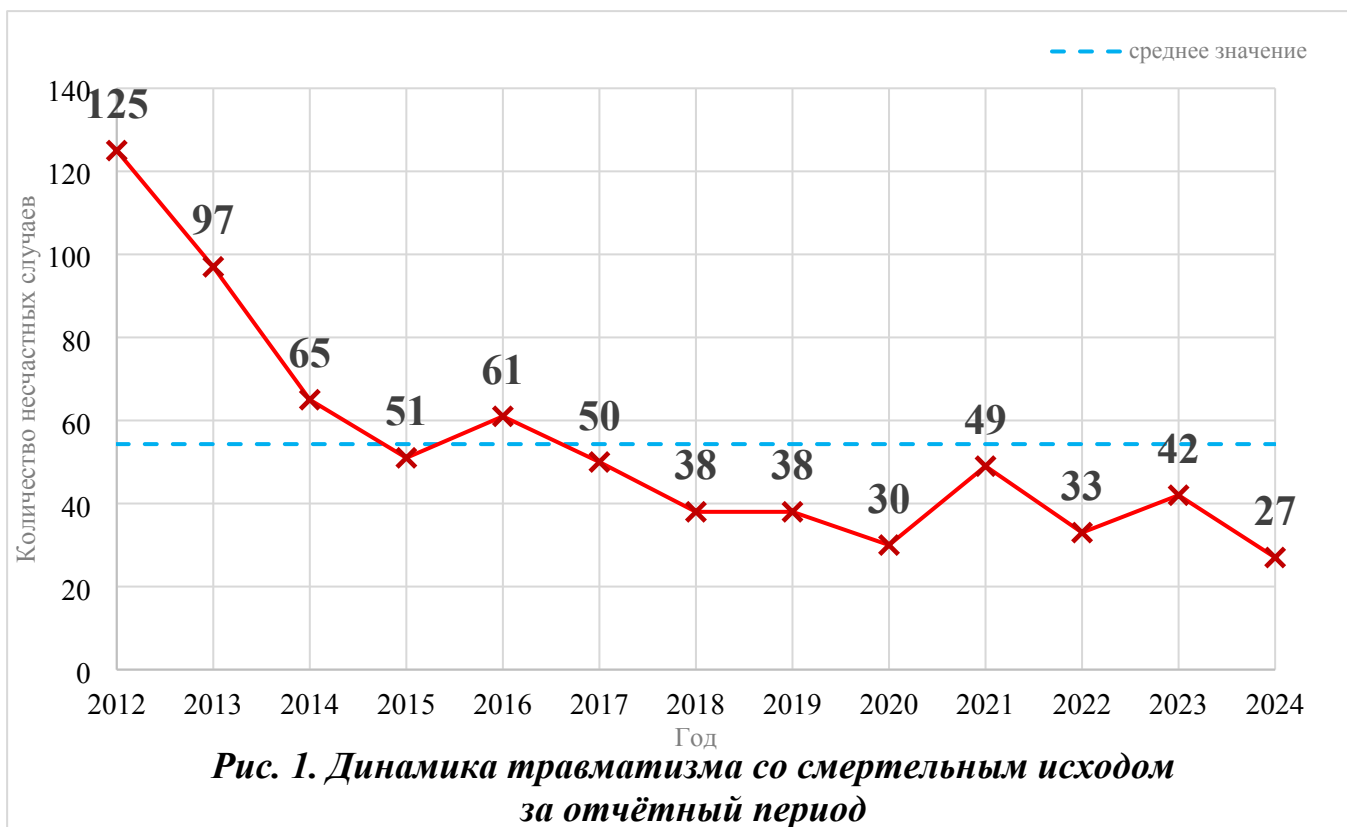
За отчётный период 2024 года произошло 27 несчастных случаев со смертельным исходом (27 погибших). За аналогичный период в 2023 году произошло 42 несчастных случая (44 погибших).

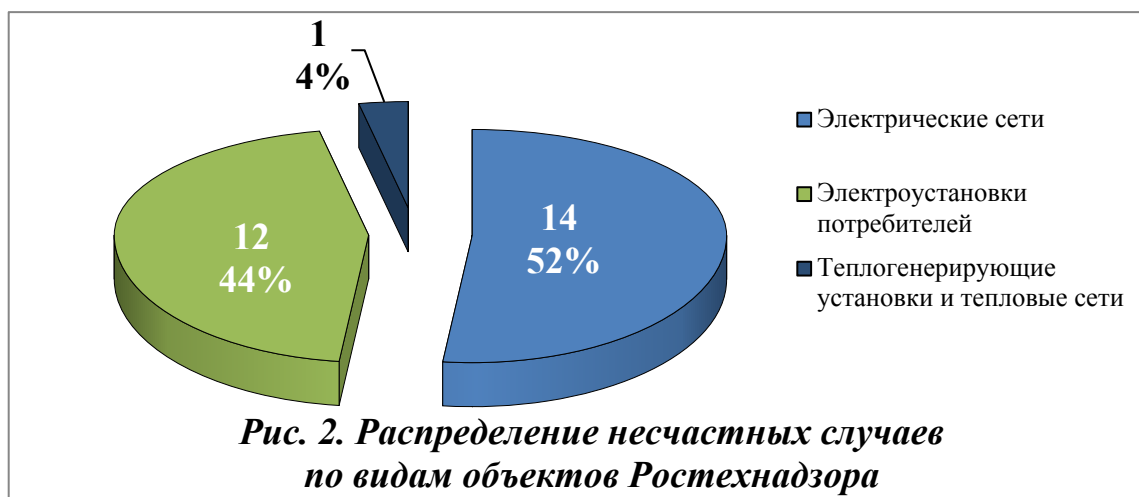
На объектах электрических сетей произошло 14 несчастных случаев со смертельным исходом, на электроустановках потребителей – 12, на теплогенерирующих установках и тепловых сетях – 1 (рис. 2).

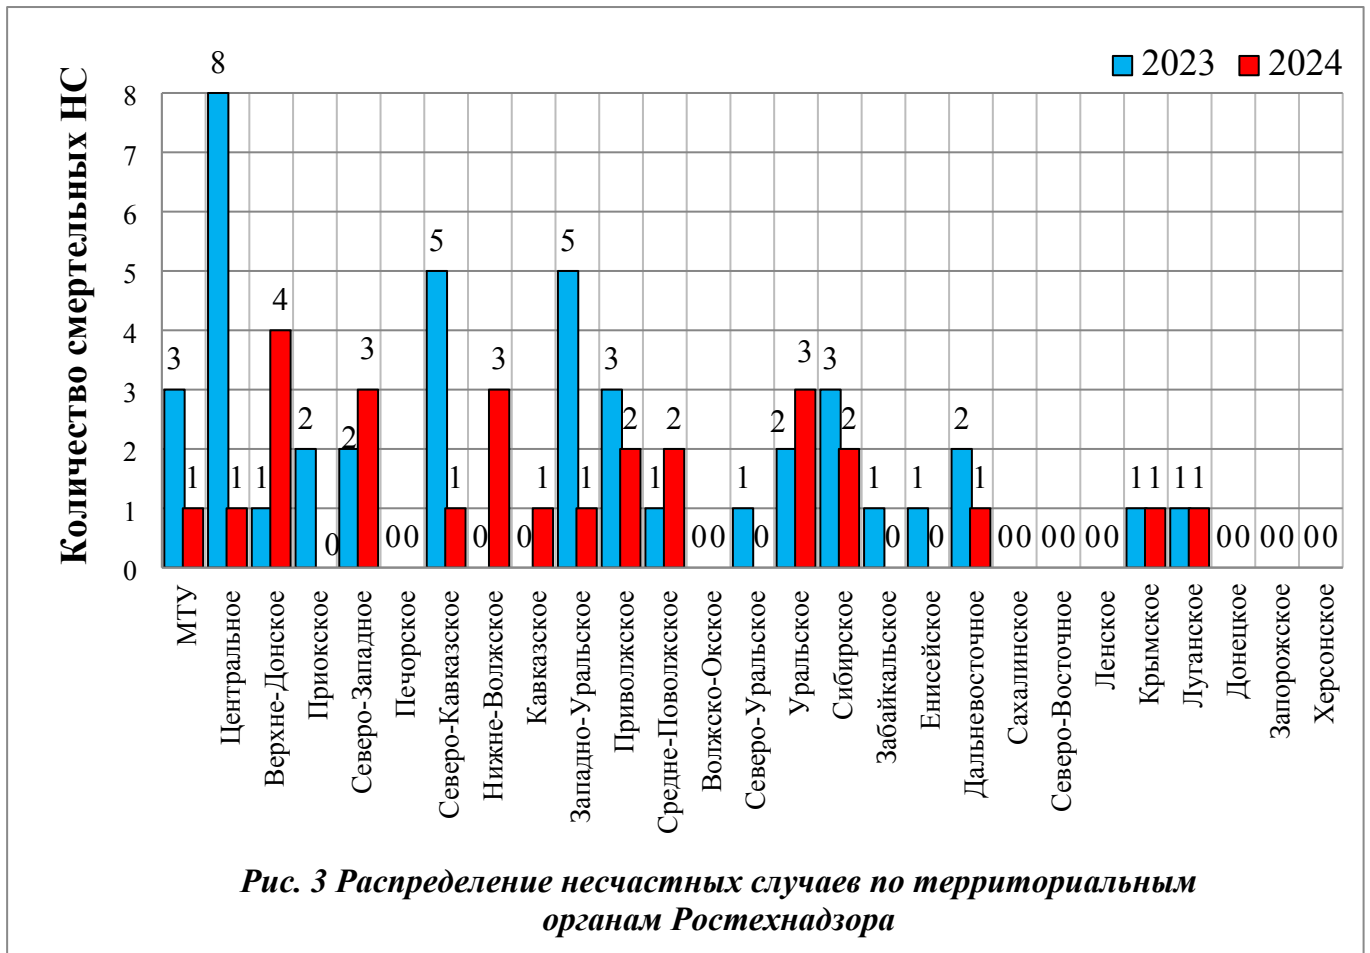
В 2024 году наибольшее количество несчастных случаев со смертельным исходом произошло в организациях, поднадзорных Верхне-Донскому управлению (4), Северо-Западному, Нижне-Волжскому и Уральскому управлениям Ростехнадзора (по 3) (рис. 3).

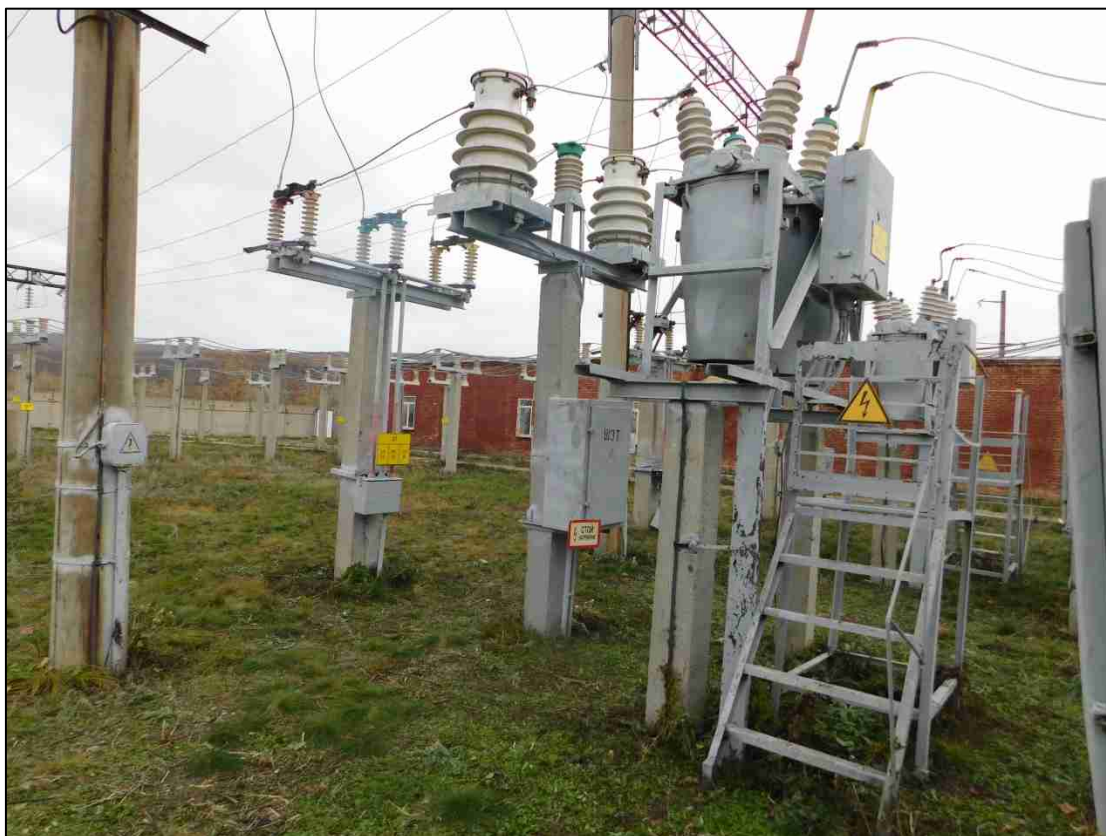
Место происшествия со стороны выключателя В-35 2Т

Электрослесарь 4 попал под воздействие электрического тока в результате воздействия электрической дуги, возникшей из-за короткого замыкания при приближении на недопустимое расстояние к токоведущим частям, находящимся под напряжением, а именно к проводу фазы «В», закреплённому на опорный изолятор конструкции трансформаторов тока ТТ-35 2Т со стороны выключателя В-35 2Т.

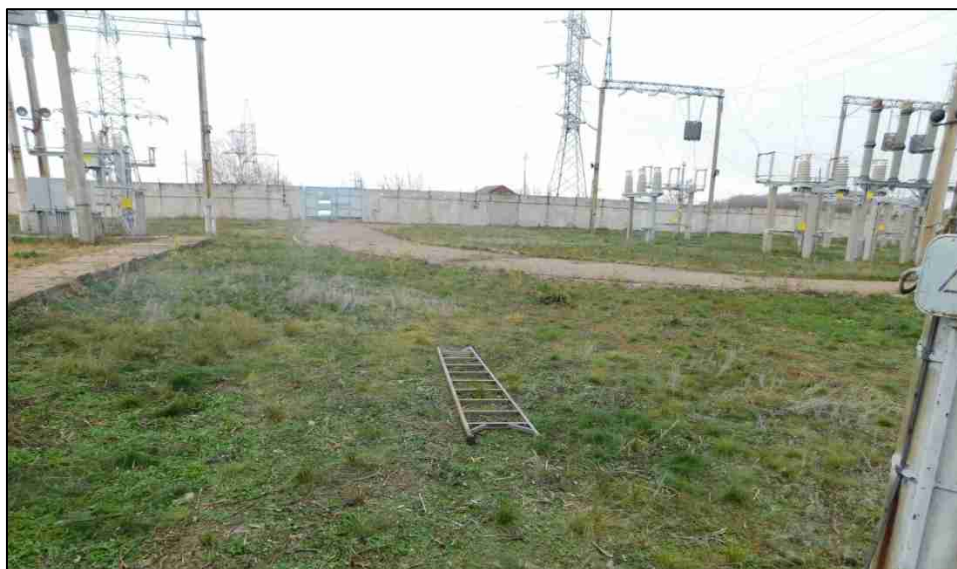
Переносная стеклопластиковая лестница

На пострадавшем находилась переносная стеклопластиковая лестница, которой он пользовался для подъёма на конструкцию трансформаторов тока ТТ-35 2Т. Электрослесарем 2 и электрослесарем 3 была убрана переносная лестница с пострадавшего, а тело пострадавшего перенесено на 2 метра на более ровную поверхность в сторону западных ворот подстанции. Пульс у пострадавшего не прощупывался. Электрослесарь 1 оповестил мастера криком, после чего мастер вышел из кабины автомобиля и прибыл на место происшествия.

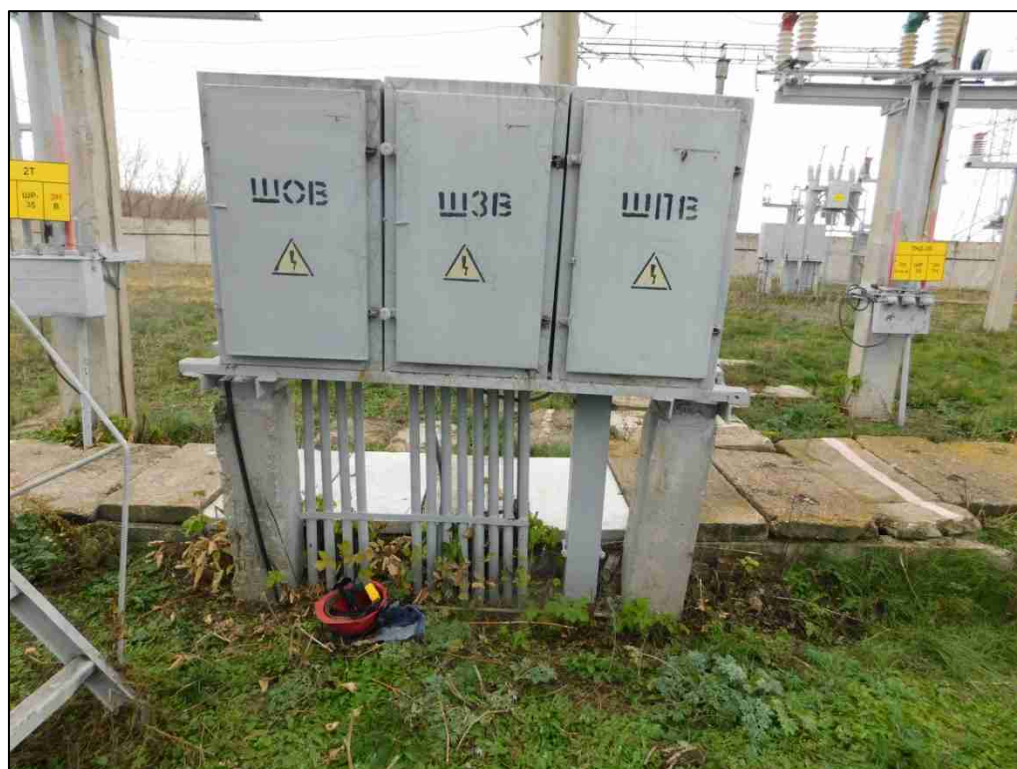
Каска термостойкая и ветошь пострадавшего

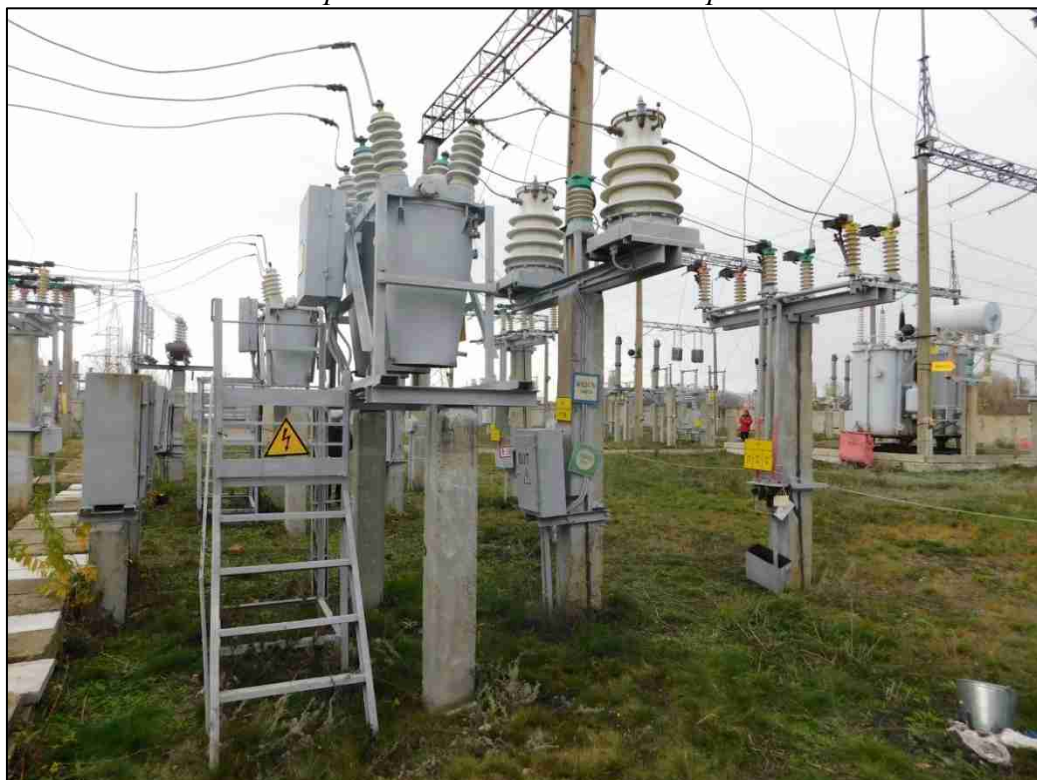
Рабочее место бригады № 2
