Информация о несчастных случаях со смертельным исходом, произошедших в ходе эксплуатации энергоустановок организаций, подконтрольных органам Ростехнадзора, с января по октябрь 2024 года

1. Анализ несчастных случаев со смертельным исходом, произошедших в поднадзорных Ростехнадзору организациях

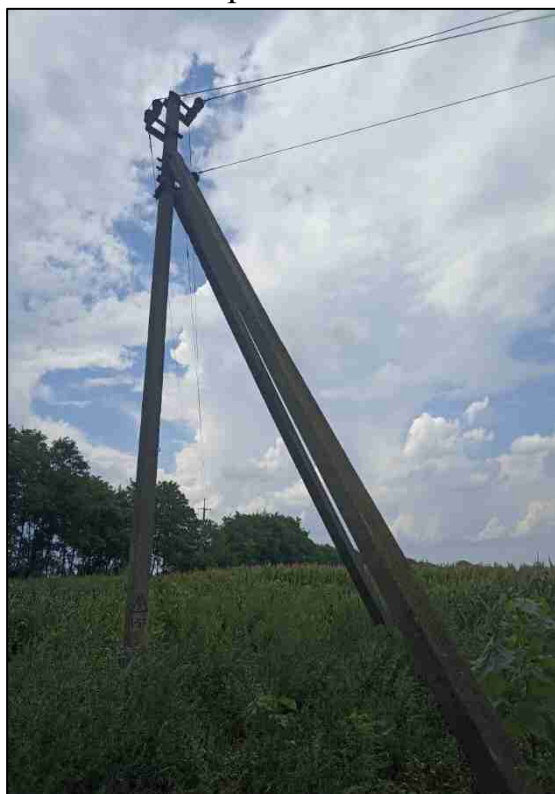
Опора № 1/57 ВЛ-10 кВ БП-3

Через 15 минут электромонтажник АО «Ленинградское Агропромэнерго», подняв с земли провод, направился к люльке автогидроподъёмника (далее – АГП), затем дал команду выполнить подъём на опору, тем самым самовольно приступил к проведению работ в действующей электроустановке. Машинист АГП находился

отдельно от остальных сотрудников в автомобиле через дорогу и лесополосу, на расстоянии примерно 110 м. После подъёма люльки АГП, электромонтажник, прикоснувшись к токоведущим частям, находящимся под напряжением, получил поражение электрическим током. Увидев происходящее, машинист АГП предпринял действия для снятия пострадавшего с места проведения работ, подал звуковой сигнал для привлечения внимания остальных членов бригады.

Неудовлетворительная организация производства работ, выразившаяся в отсутствии должного контроля, в самовольном проведении работ в действующих электроустановках до выдачи наряда-допуска, в нарушении требований правил по охране труда при эксплуатации электроустановок, чем нарушены п. 4.1, 4.2, 45.1 Правил по охране труда при эксплуатации электроустановок, утв. приказом Минтруда России от 15.12.2020 № 903н (далее – ПОТЭЭ).

Приближение к неизолированным токоведущим частям, находящимся под напряжением, на расстояние менее допустимого, чем нарушены требования таблицы № 1 п. 4.6 ПОТЭЭ.

Производство работ без применения электрозащитных средства, предназначенных для выполнения конкретного вида работ и классов напряжений электроустановки, чем нарушен п. 4.8 ПОТЭЭ.

Проведена внеочередная проверка знаний правил работ в электроустановках мастеру РМУ, машинисту АГП АО «Ленинградское Агропромэнерго».

Установлены дополнительные требования безопасности, не противоречащие ПОТЭЭ, доведены до работников в виде распоряжения и инструктажа в АО «Ленинградское Агропромэнерго».

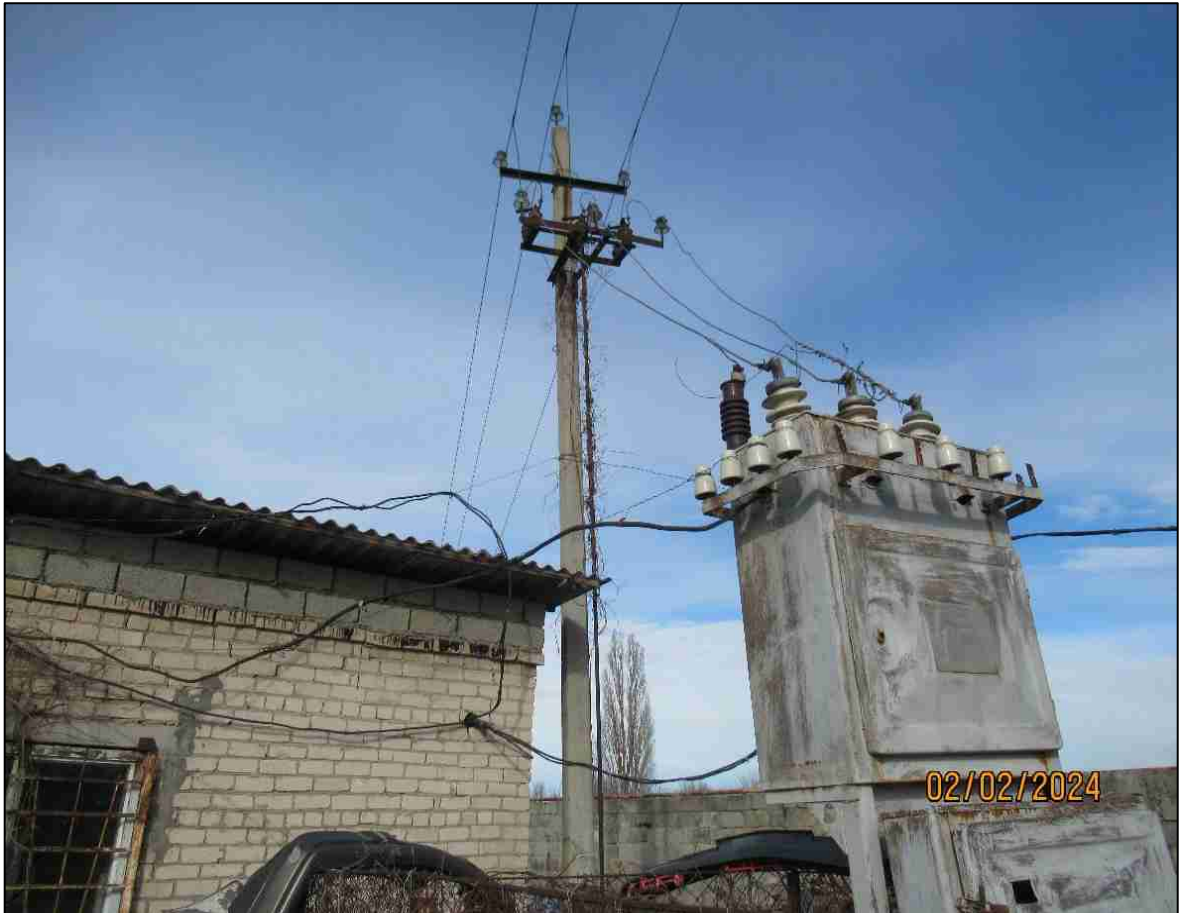
Опора №3/11 ВЛ 10 кВ Ф-227

Также в 09:30 с базы Прикубанского РЭС выехали машинист ПС и мастер ПУ (пострадавший) на подъёмнике к опоре №3/11 ВЛ 10 кВ Ф-227. Машинист ПС получил задание от главного инженера РЭС, выдвигаться к опоре №3/11 для выполнения работы по наряду-допуску для установки ПЗ, также было поручено доставить до указанной опоры мастера ПУ. В 09:40 они прибыли к ограждённой производственной базе ПК «Мебельщик» (опора №3/11 находилась за ограждением производственной базы ПК «Мебельщик»). Прибыв к ограждению производственной базы ПК «Мебельщик», мастер ПУ покинул кабину подъёмника и, совместно с ожидавшим его представителем потребителя (один из владельцев базы), направился на территорию производственной базы (вход на базу расположен с противоположной стороны). Машинист ПС остался у подъёмника ожидать прибытия главного инженера Прикубанского РЭС, ответственного за безопасное производство работ с применением ПС.

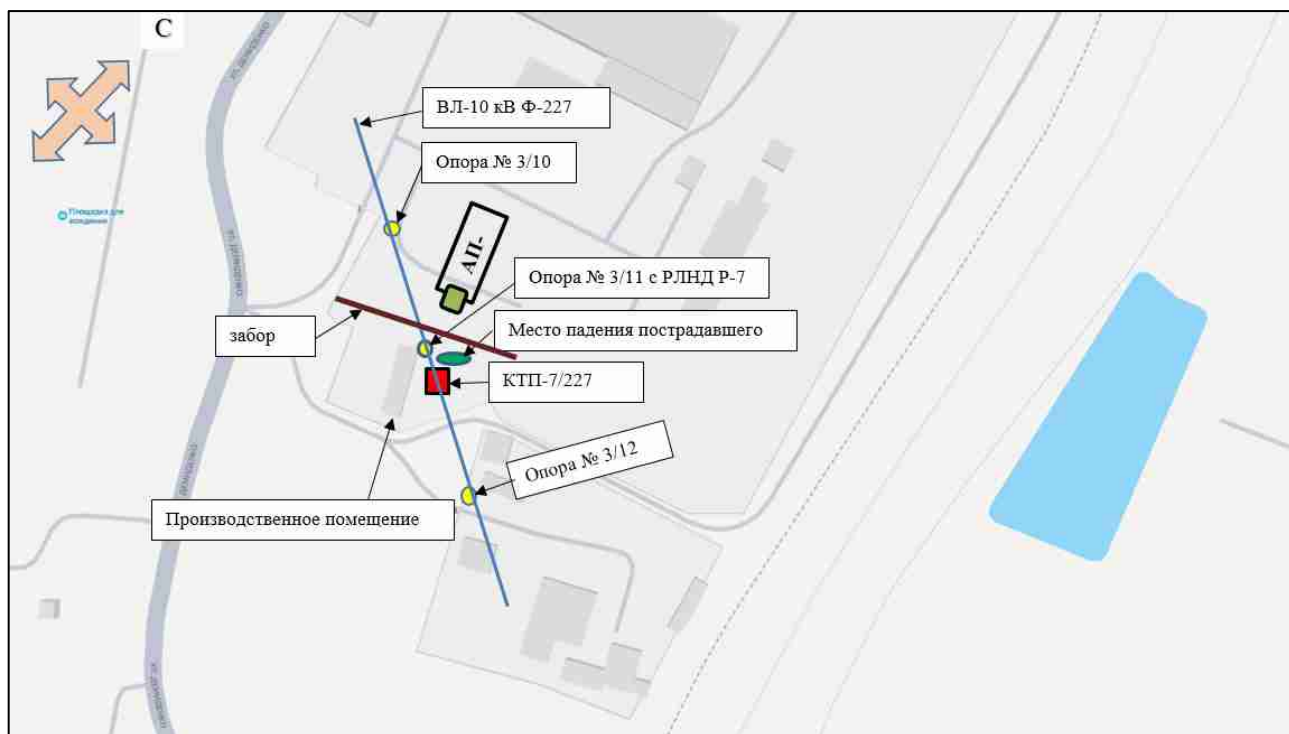
Пострадавший получил поражение электрическим током, выполняя работы на потребительском КТП-7/227, стоя на шкафу РУНН-0,4 кВ, приблизился на недопустимое расстояние к контакту проходного изолятора фазы «С» на крыше РУВН-10 кВ КТП-7/227, который находился под напряжением по причине разрушения опорного неподвижного изолятора неподвижного контактного ножа фазы «С» выносного разъединителя Р-7 (на балансе потребителя)

и образовавшегося естественным образом шунтирование фазы «С» на РЛНД-10 Р-7 с подвижным разъёмным контактом разъединителя фазы «С».
