Информация о несчастных случаях со смертельным исходом, произошедших в ходе эксплуатации энергоустановок организаций, подконтрольных органам Ростехнадзора, с января по ноябрь 2022 года

1. Анализ несчастных случаев со смертельным исходом, произошедших в поднадзорных Ростехнадзору организациях

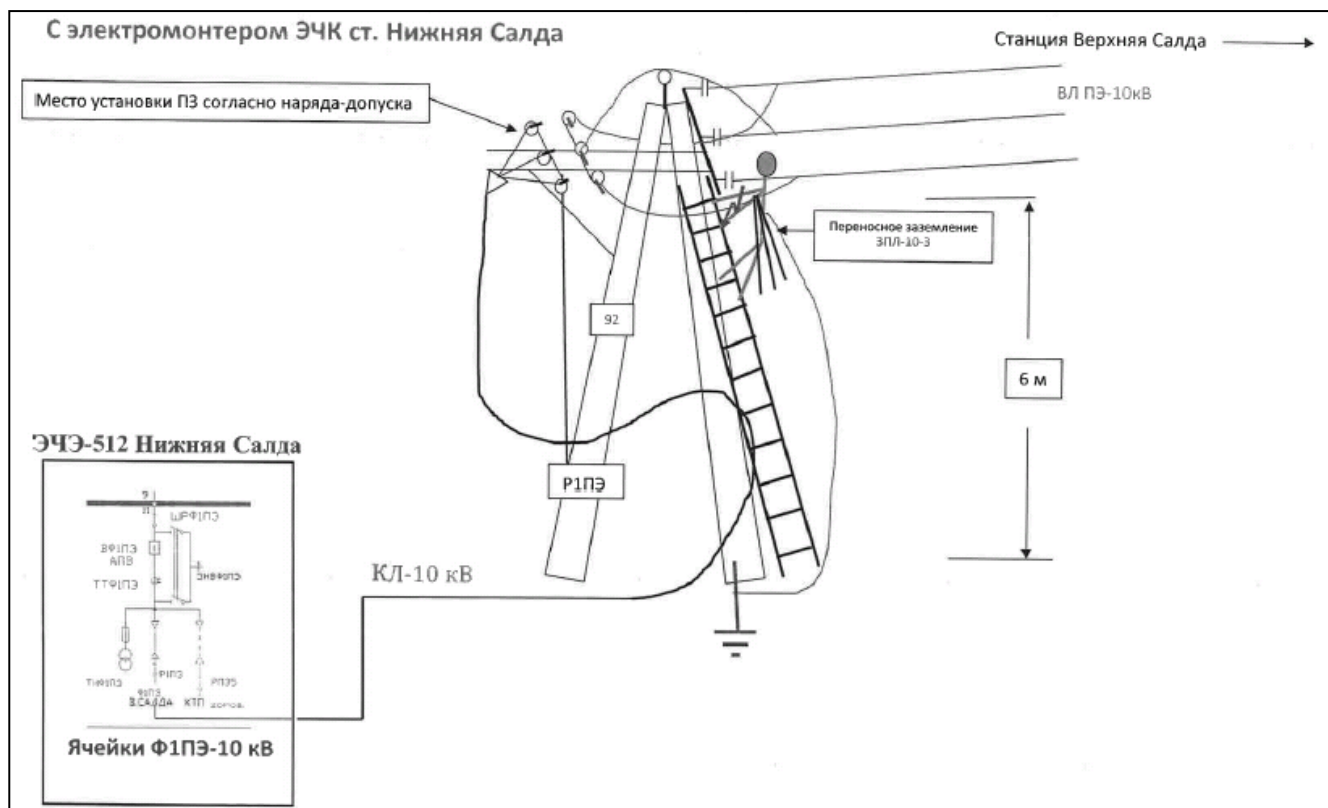
В 12:31 схема выключателя ВФ1ПЭ была разобрана. В 12:32 при установке переносных заземлений № 1, 2, 10 в ячейке выключателя ВФ1ПЭ было обнаружено мёртвое животное (кошка) и обгоревшие жилы кабеля фидера КТП «Дома» в месте присоединения к шинам выключателя, о чём было сообщено энергодиспетчеру 1 и начальнику тяговой подстанции ЭЧЭ-512. После замены масла в баках масляного выключателя в 14:22 была собрана схема выключателя ВФ1ПЭ по приказу и закрыт наряд-допуск.

Для устранения неисправности и восстановления кабельной муфты в ячейке выключателя ВФ1ПЭ был вызван электромеханик ремонтно-ревизионного участка (далее – электромеханик 3).

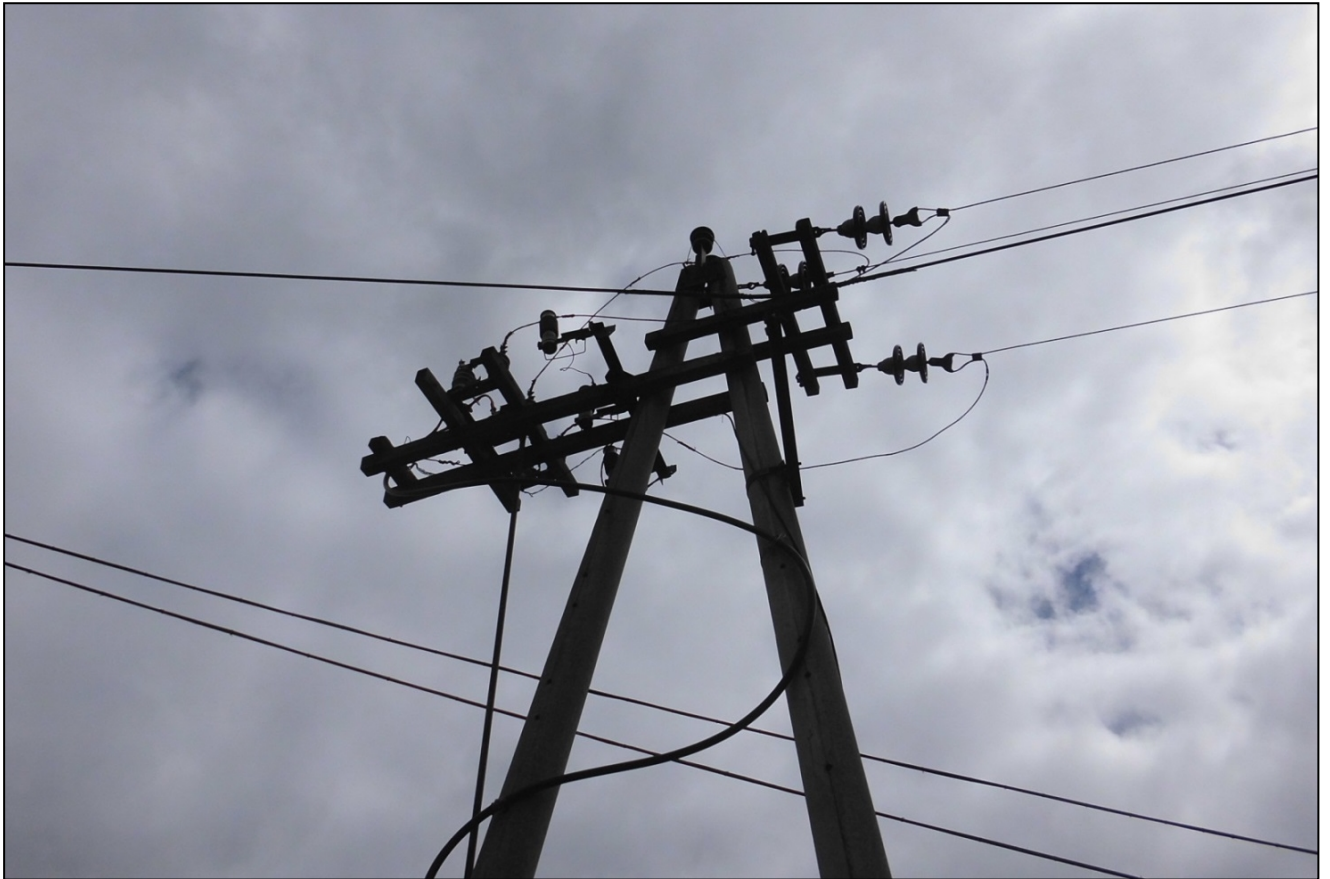
Согласно акту установления границ обслуживания между районом контактной сети станции Нижняя Салда (далее – ЭЧК-507) и тяговой подстанцией ЭЧЭ-512, и технологической карте на подготовку рабочего места № 89, установку переносного заземления на разъединитель ВШЭ, установленного на концевой опоре № 92 фидера продольного электроснабжения, в сторону кабеля производят работники района контактной сети ЭЧК-507, на которых возложена ответственность за состояние разъединителей, демонтаж и монтаж дефектной муфты Р1ПЭ. В наряде-допуске было определено, что установку переносного заземления на разъединитель Р1ПЭ устанавливают работники района контактной сети.

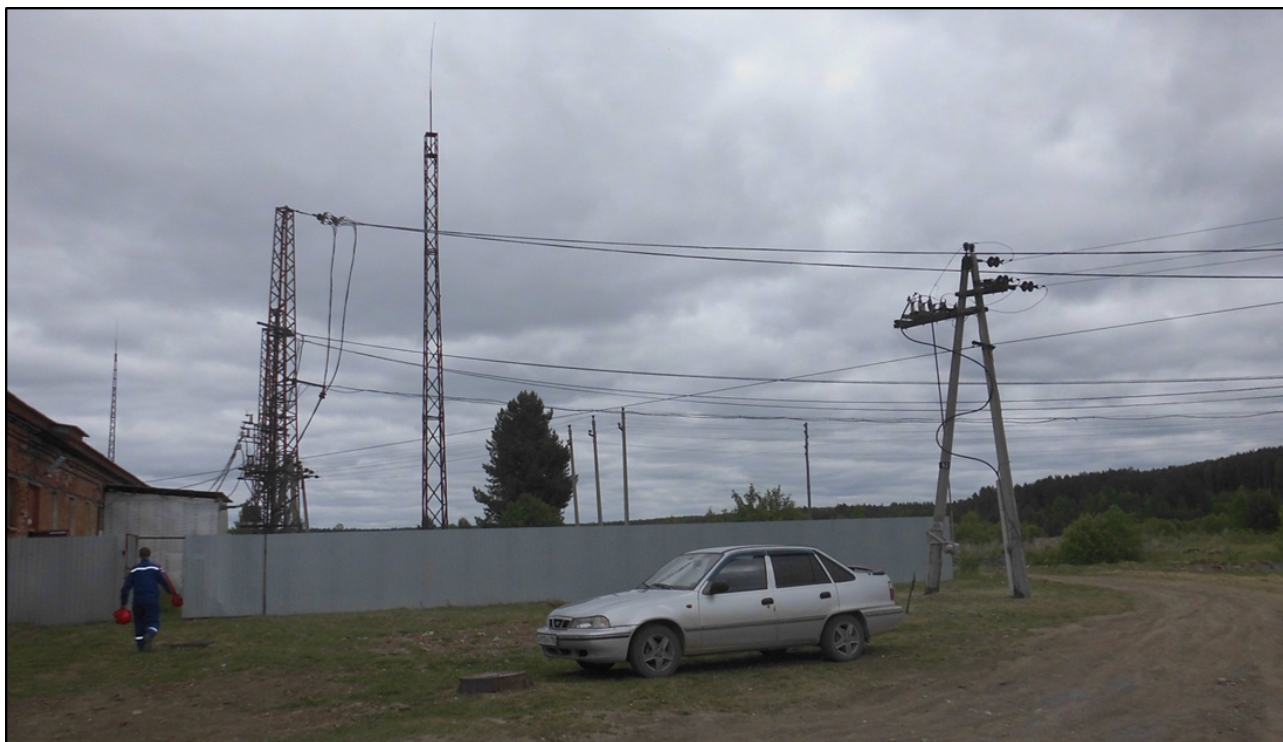
В 20:52 энергодиспетчер 2 выдала приказ № 76 на подготовку рабочего места по наряду-допуску, бланк переключения.

Со слов электромеханика 4 после того как установили лестницу со стороны воздушной линии 10 кВ фидера продольного электроснабжения, электромонтёр, получив приказ от энергодиспетчера, не проверил отсутствие напряжения на воздушной линии электропередачи 10 кВ, закинул переносное заземление на левое плечо и начал подниматься по лестнице. В конце подъёма электромонтёр коснулся переносным заземлением шлейфа провода ВЛ-10 кВ, находящегося под напряжением. Увидев искру, электромеханик 4 крикнул электромонтёру о необходимости спускаться и что линия находится под напряжением. Электромонтёр начал спускаться и задел шлейф провода ВЛ-10 кВ левым плечом. Электромеханик 4 увидел, что электромонтёр попал под напряжение, побежал на тяговую подстанцию ЭЧЭ-512 и сказал о необходимости снятия напряжения с ВЛ-10 кВ, после чего электромеханик 4 вернулся к опоре № 92 и увидел электромонтёра лежащим на земле.

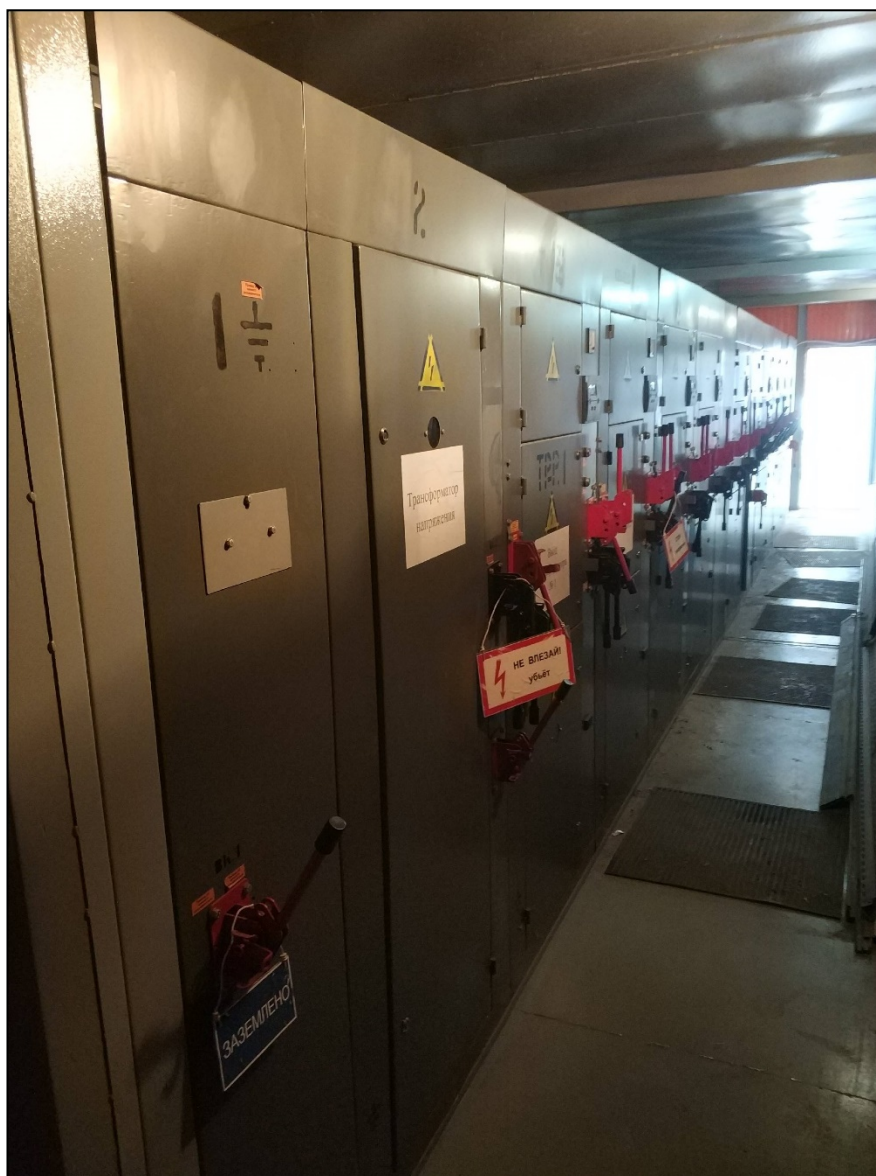
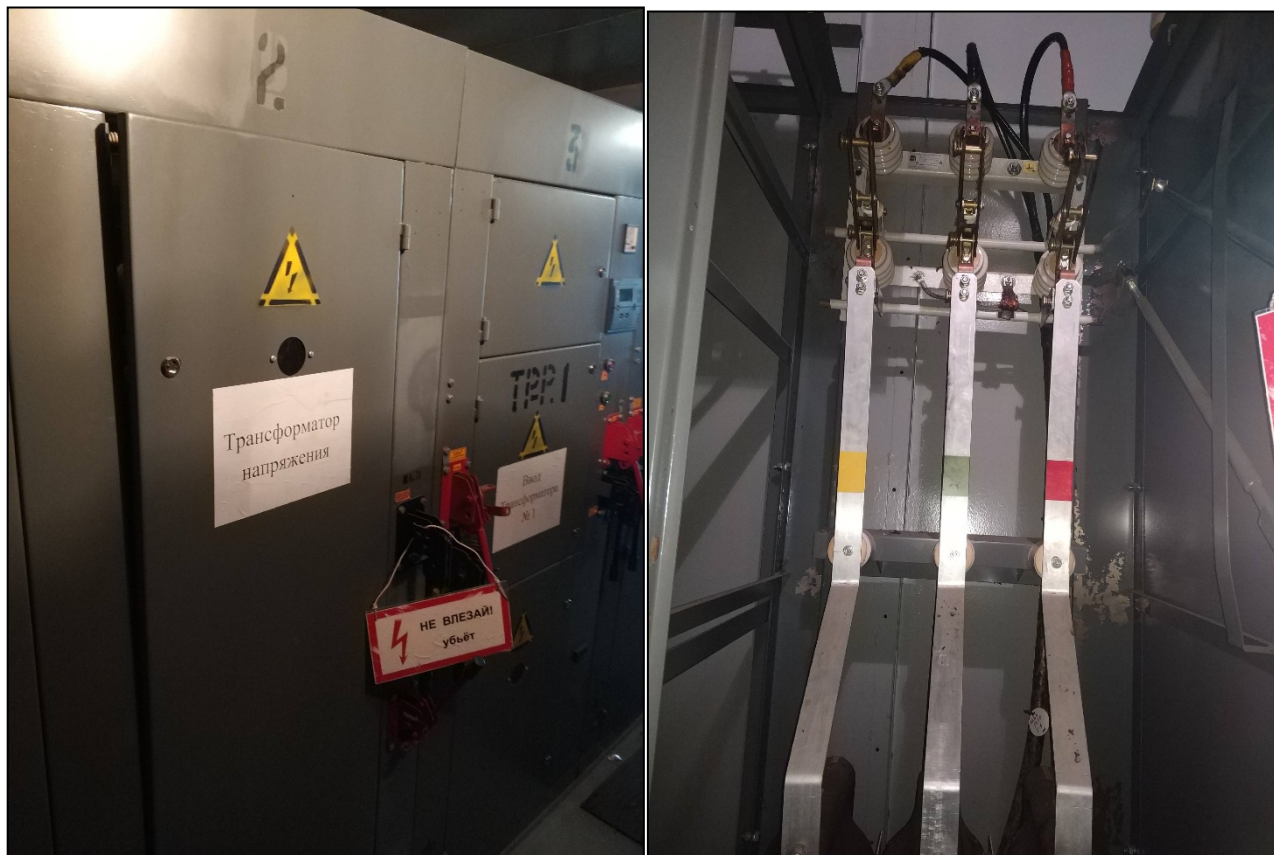
Описание несчастного случая: В ночь с 3 на 4 сентября по заданию на производство работ (далее — наряд-допуск) бригадой в составе допускающего и производителя работ (далее — производитель работ), членов бригады (электромонтёра 1, электромонтёра 2, электромонтёра 3) выполнялась плановая ревизия (далее — работы) следующего оборудования, входящего в состав КТПН-6/0,4 кВ № 1 «Седанка Сити» по Ф-13 ПС «Седанка»: РУ-0,4 кВ; двух силовых трансформаторов 6/0,4 кВ в камерах Т-1. Т-2 и РУ-6 кВ (ячейки РУ-6 кВ по Ф-13 ПС «Седанка»: № 1 — заземление сборных шин (далее — СШ), № 3 — ввод трансформатора № 1, № 5 — отходящая КЛ к КТПН-6/0,4 кВ № 2 «Седанка Сити» по Ф-13 ПС «Седанка», № 6 — ввод трансформатора № 2.

увидели, как из ячейки № 2 ЗНОЛПа, в которой производство работ нарядом-допуском было не предусмотрено, выпадает обожжённый производитель работ. Забежавший в РУ-6 кВ после взрыва электромонтёр 2 начал оказывать первую помощь пострадавшему, оставаясь с ним до прибытия скорой помощи. Электромонтёр 3 вызвал скорую помощь, а электромонтёр 1 тушил возгорание в ячейке № 2 ЗНОЛПа, где произошёл несчастный случай.

Нарушение работником требований охраны труда во время работы: погибший произвёл самовольное расширение рабочего места и объёма задания, определённых нарядом-допуском, распоряжением или утверждённого работодателем перечнем работ, выполняемых в порядке текущей эксплуатации (нарушение п. 4.2 Правил по охране труда при эксплуатации электроустановок, утверждённых приказом Минтруда России от 15.12.2020 № 903н (далее – ПОТЭЭ)).

Проведение работ в неосвещённых местах – нарушение п. 4.11 ПОТЭЭ.

Проведение работ без временного ограждения токоведущих частей, оставшихся под напряжением – нарушение п. 23.2 ПОТЭЭ.

Произведена ревизия освещения КТПН-6/0,4 кВ № 1 «Седанка Сити» с целью изменения схемы включения для обеспечения бесперебойного питания.

Произведено переподключение кабельных перемычек 6 кВ на измерительные трансформаторы напряжения (ЗНОЛП) по ф. 13 и ф. 5 ПС «Седанка» с целью обеспечения снятия напряжения в ячейках ЗНОЛП.

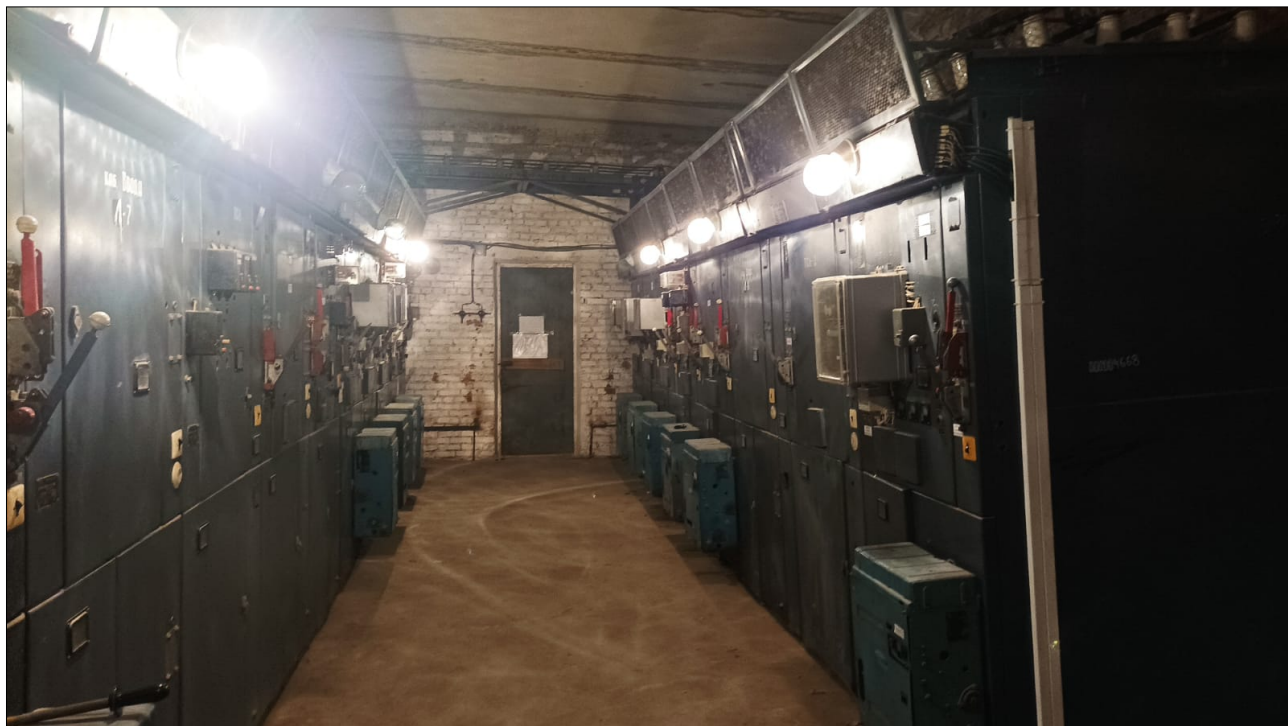
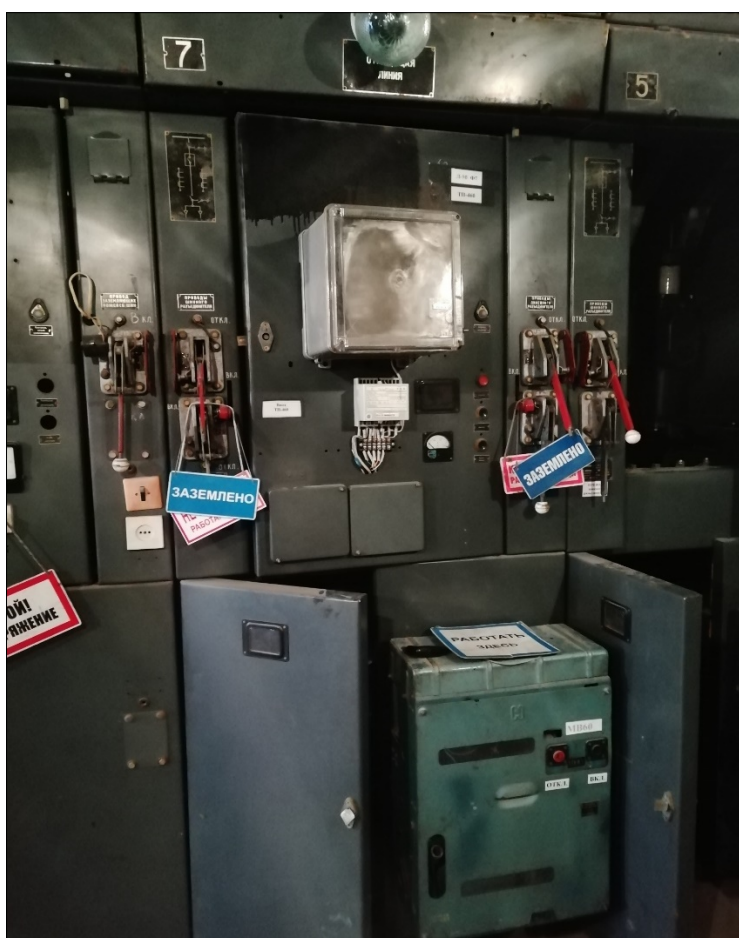
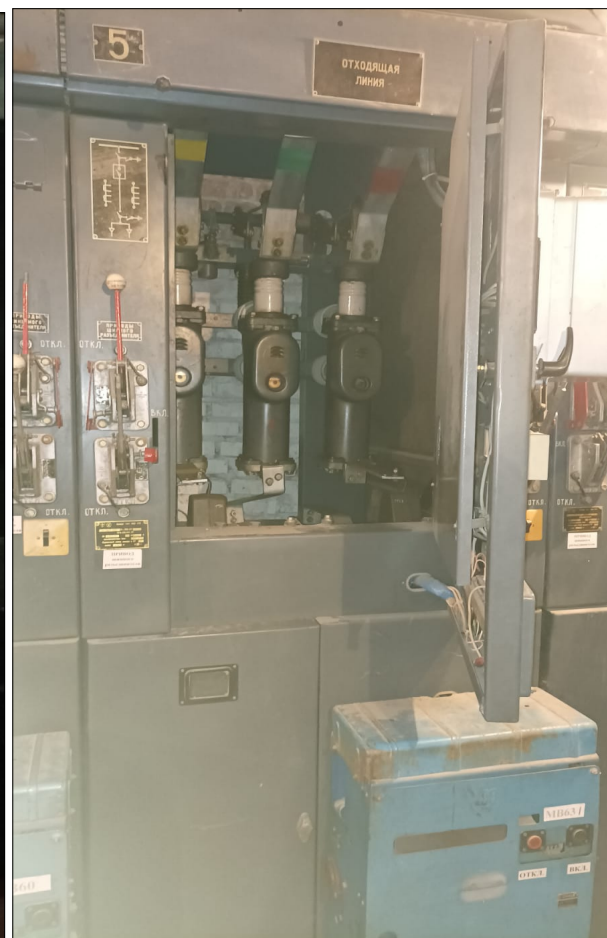
электромонтёр ОВБ не закрыл дверь ячейки на замок, оставил дверь ячейки «Л10 ф5», где не планировалось проведение работ, приоткрытой.

-в непринятии достаточных мер безопасности по подготовке рабочих мест и соответствии их характеру и месту работы, в производстве работ по наряд-допуску;

-в отсутствии контроля за безопасным проведением работы и соблюдением правил членами бригады, что позволило электромонтёру РЗиА приступить к выполнению работ в ячейке, находящейся под напряжением, что является нарушением требований п. 3.12, 5.9, 11.1 Правил по охране труда при эксплуатации электроустановок, утверждённых приказом Минтруда России от 15.12.2020 №903н (далее-Правила), п. 3.1.5 Должностной инструкции электромонтёра по эксплуатации оперативно-выездной бригады, п. 4.9 Инструкции по охране труда для электромонтёра ОВБ.

Проведена ревизия всех запирающих устройств электроустановок филиала АО «Донэнерго» НчМЭС.

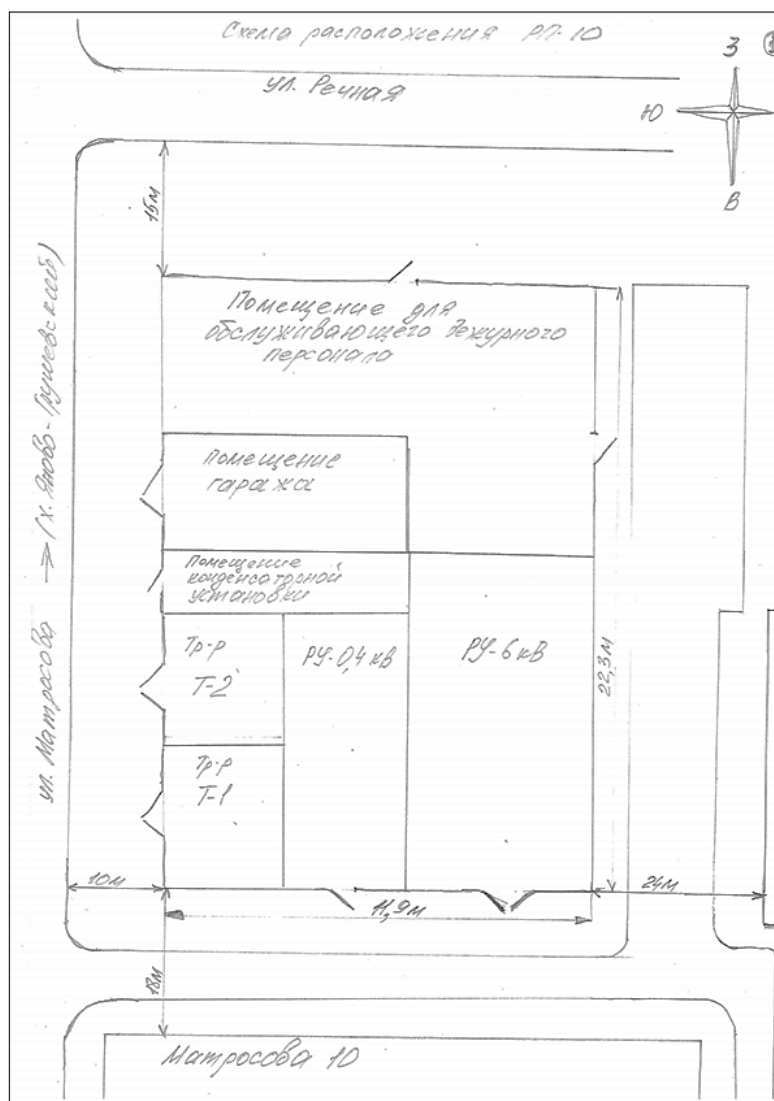
В 11:41 электромонтёр ОВБ сообщил старшему диспетчеру ОДС о завершении подготовки рабочего места по наряду-допуску № 194, а также о выполнении мероприятий при подготовке рабочего места в РП-10 РУ-6 кВ ячейка «Л-10 ф7». После этого он получил разрешение на допуск бригады по наряду-допуску № 194. При этом дверь ячейки «Л10 ф5», находящейся под напряжением, рядом с ячейкой «Л-10 ф7», он оставил в приоткрытом состоянии, не закрыв на замок.

После того как электромонтёр РЗиА открыл дверь ячейки «Л10 ф5», не убедившись, какую ячейку открыл, он направился за силовым кабелем прогрузочного трансформатора. Возвращаясь обратно к ячейке «Л10 ф5», электромонтёр РЗиА правой рукой закрыл нижний отсек ячейки «Т-1», который на тот момент находился в открытом состоянии, и, не обращая внимания на предупреждающий плакат «Стоять напряжение», открыл полностью двери этой ячейки, осмотрел её и принялся подключать силовой кабель прогрузочного трансформатора к шине ф. «С» между трансформатором тока 6 кВ и полюсом ф. «С» масляного выключателя. При подключении силового кабеля прогрузочного трансформатора произошло однофазное короткое замыкание, сопровождающееся треском и искрами. Электромонтёра РЗиА отбросило из ячейки. Производитель работ видел, как электромонтёр РЗиА приступил к работам в ячейке «Л10 ф5», но не остановил производство работ, и только после того, как увидел вспышку и падающего на бетонный пол РУ 6 кВ электромонтёра РЗиА, подбежал к двери ячейки «Л10 ф5» и понял, что электромонтёр РЗиА выполнял работы не в той ячейке, в которой предполагалось выполнить работы согласно наряду-допуска №194. Когда производитель работ понял, что электромонтёр РЗиА. попал под
