**Информация о несчастных случаях со смертельным исходом,  
произошедших в ходе эксплуатации энергоустановок организаций,  
подконтрольных органам Ростехнадзора, за 10 месяцев 2021 года**

**1. Анализ несчастных случаев со смертельным исходом,  
произошедших в поднадзорных Ростехнадзору организациях**

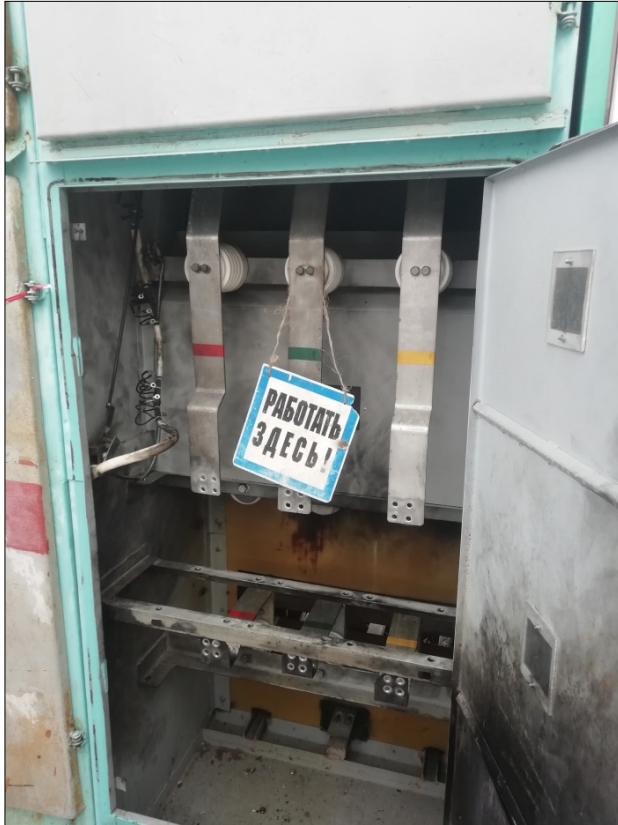
В 13:21 диспетчер ОТГ выдала электромонтёру ОВБ разрешение на допуск бригады по наряду-допуску При проведении на рабочем месте целевых инструктажей, наблюдающему и членам бригады, а также в строке наряда-допуска № 29 «Рабочие места подготовлены. Под напряжением остались» было

указано, что под напряжением остались Т1, Т2 и их присоединения КРУН 10 кВ, втычные контакты ячейки выключателя ВЛ-10 кВ № 01 со стороны сборных шин, соседние ячейки № 03 и №19.

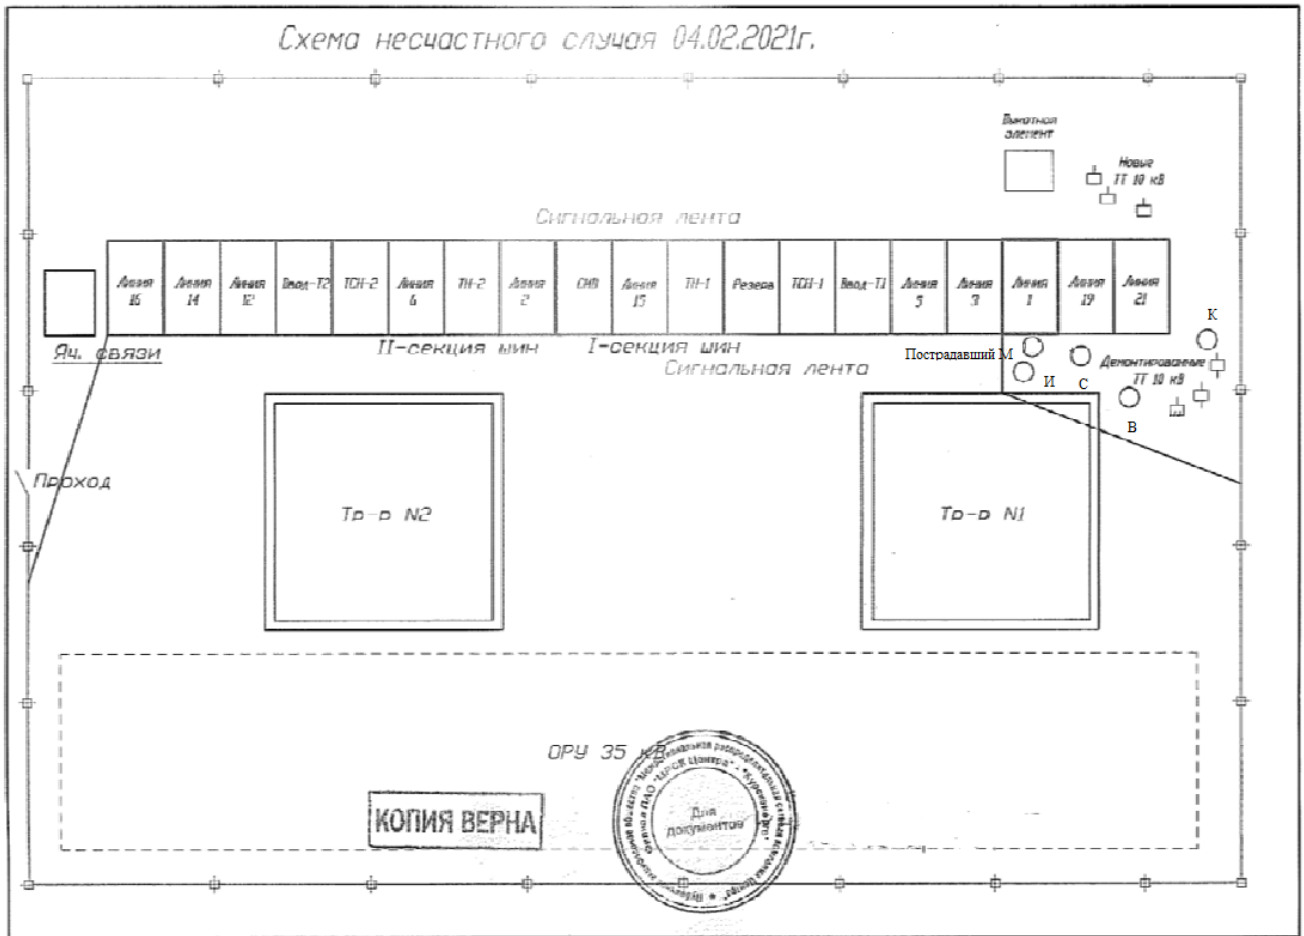
В этот момент наблюдающий подошёл к ячейке № 01 и присел на корточки. Затем, согласно письменным объяснениям работников СМО и электромонтёра ОВБ, раздался хлопок, вспышка, и стоявшие на рабочем месте начальник СУ СПС, работники СМО увидели выпадающего из ячейки № 01 наблюдающего с горящим левым рукавом. Затушив рукав, начальник СУ СПС совместно с подбежавшим инженером РЗА начал оказывать первую помощь, а электромонтёр ОВБ доложил диспетчеру ОТГ и вызвал скорую помощь.

Прикосновение пострадавшим к изолятору фазы «В» верхних втычных контактов, находящихся под напряжением без применения электрозащитных средств, чем нарушены требования п. 4.8 ПОТЭЭ.

Проведены внеплановые осмотры подстанций 35-110 кВ, на предмет наличия ячеек КВУ2-10 (КРН-III), имеющих повышенную травмоопасность, при выявлении их наличия, внесение их в перечень особо опасных и травмоопасных мест, проведение работы с выводом в ремонт секции шин.

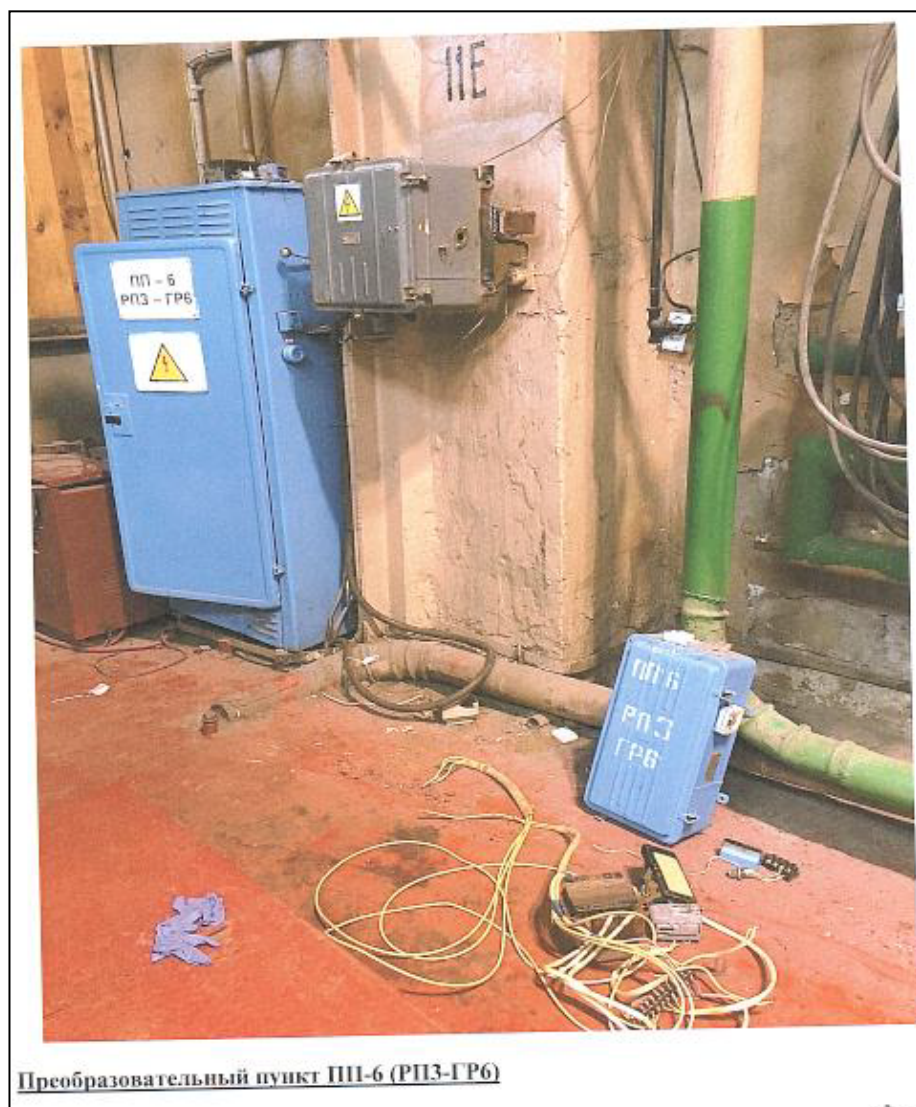
Преобразовательный пункт ПП-6 (РПЗ-ГР6)

С 09:00 до 09:20 электромонтёр осуществлял неустановленные действия в преобразовательном пункте ПП-6 напряжением 0,4 кВ, без отключения напряжения, не связанные с полученным заданием и соответствующей записью в оперативном журнале.

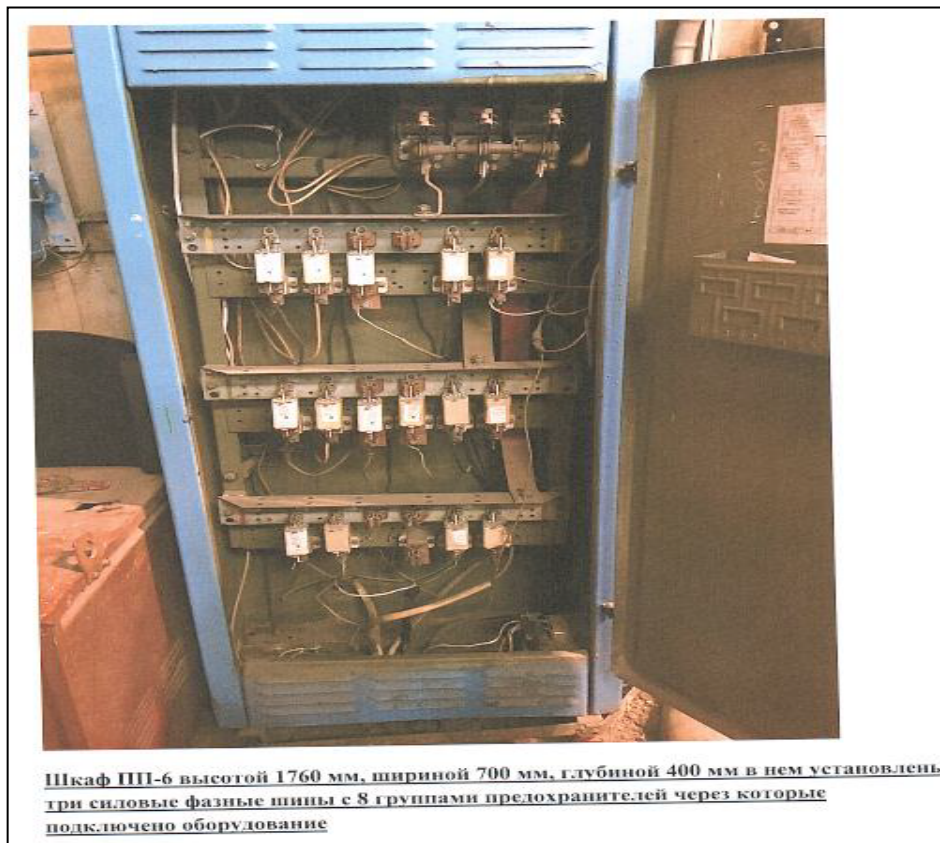
При этом 17.03.2021 в оперативном журнале имеется запись, сделанная электромонтёром, о работе на участке № 1 по демонтажу электрооборудования старого распределительного пункта РП-3 (ПП-6 ГР6). Данная работа входит в Перечень работ, выполняемых в порядке текущей эксплуатации в электроустановках до 1000 В, утверждённого в ООО «УКБВ» 24.12.2020.

Согласно опросу электромеханика работа заключалась в следующем: отключение неиспользуемого распределительного пункта РП-3 (ПП-6 ГР6), демонтаж шкафа РП-3(ПП-6 ГР6), монтаж нового шкафа и его подключение к преобразовательному пункту ПП-6. В конце рабочей смены 17.03.2021 электромонтёр устно доложил электромеханику о том, что все работы выполнены.

В ходе осмотра места происшествия было выявлено, что кабельная линия для электроснабжения нового распределительного пункта к преобразовательному пункту ПП-6 не подключена.

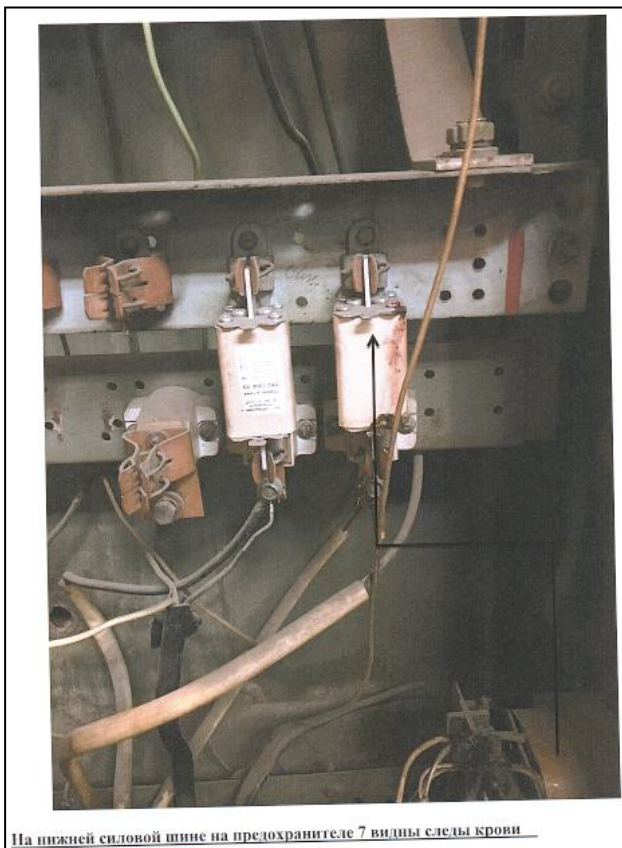
18.03.2021 в 09:20 электромонтёр был обнаружен работниками ООО «УКБВ», работающими на испытательном прессе ПР-1000 на расстоянии около 4 м от преобразовательного пункта ПП-6. Электромонтёр находился в положении сидя на пятках, голова наклонена вперед, внутрь преобразовательного пункта ПП-6, без движения. Преобразовательный пункт ПП-6 находился под напряжением, вводной рубильник в положении «Включено». Слесарь по сборке металлоконструкций окликнул электромонтёра по имени, но ответа и реакции не последовало. Слесарь по сборке металлоконструкций обесточил преобразовательный пункт ПП-6, отключив вводный рубильник, попытался оттащить электромонтёра за куртку спецодежды от преобразовательного пункта ПП-6, но не смог, только сдвинул. Слесарь по сборке металлоконструкций

На нижней силовой шине на предохранителе 7 видны следы крови

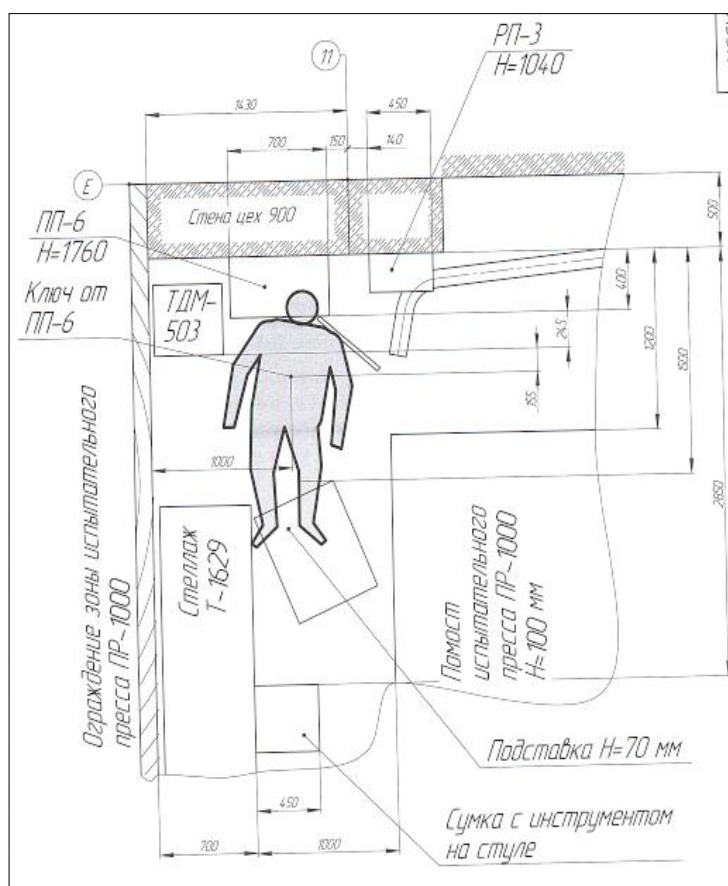
- не организована выдача и возврат ключей от электроустановок с фиксацией в журнале, чем нарушил п. 3.13

Правил по охране труда при эксплуатации электроустановок, утверждённых приказом Минтруда России от 15.12.2020. № 903н (далее – ПОТЭЭ);

Организована фиксация выдачи и возврата ключей от электроустановок в журнале произвольной формы, предусматривающей дату, время, подпись работника, выдавшего ключ, а также подпись работника, получившего ключ в соответствии с п. 3.13 ПОТЭЭ.
