## Уроки, извлеченные из несчастных случаев

| УРОКИ, ИЗВЛЕЧЕННЫЕ ИЗ НЕСЧАСТНОГО СЛУЧАЯ | | 3. Мероприятия по устранению причин несчастного случая | |

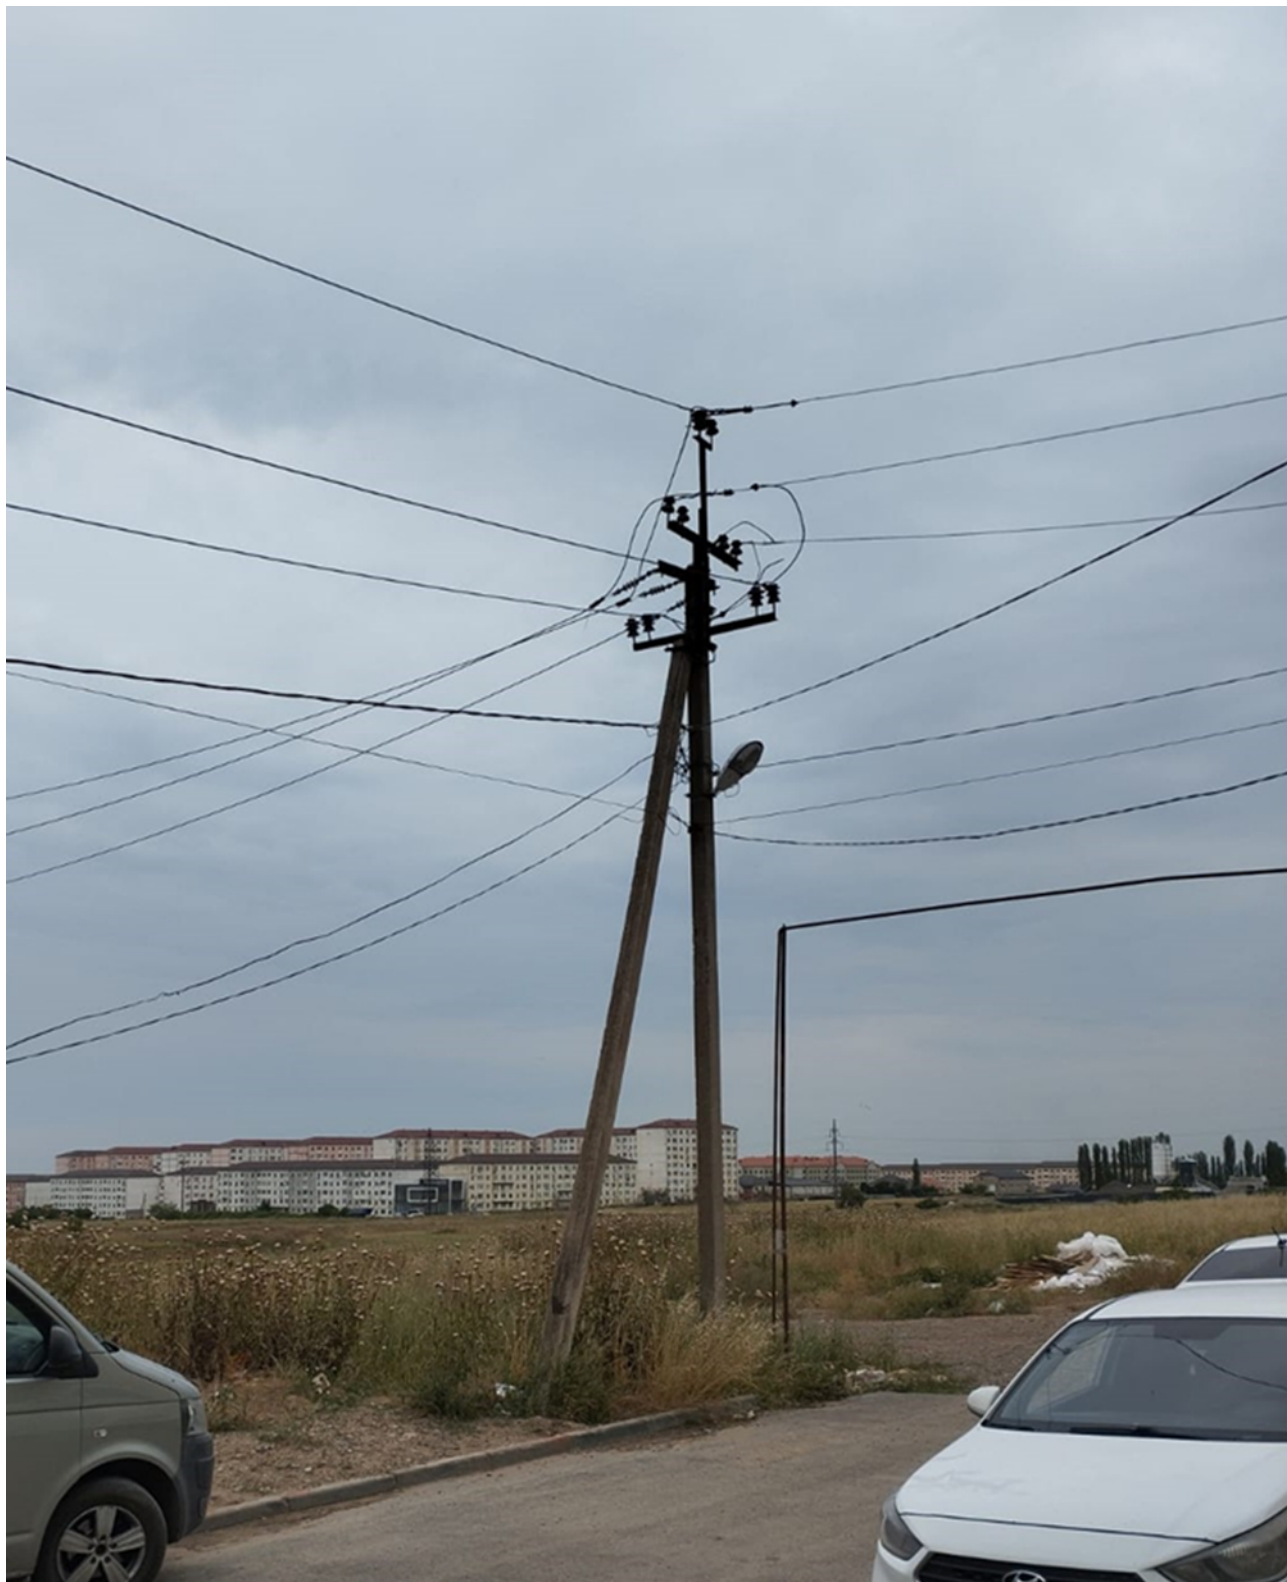
#### **4. Фото и схема места происшествия**

| УРОКИ, ИЗВЛЕЧЕННЫЕ ИЗ НЕСЧАСТНОГО СЛУЧАЯ | | 3. Мероприятия по устранению причин несчастного случая |
|---|---|---|
| <p><b>1. Краткое описание несчастного случая</b></p> <p>26.04.2025 бригада ООО «СКЭРН» в составе ответственного руководителя работ, производителя работ и двух членов бригады прибыла к месту выполнения работ по наряду-допуску на замену провода марки АС на самонесущий изолированный провод (далее – СИП) на участке воздушной линии 6 кВ, фидер № 2 от подстанции «Дербент-Южная» (от опоры № 46 до опоры № 86).</p> <p>Примерно в 15:50, дойдя до опоры № 62 и выполнив соединение двух участков провода СИП, у бригады возникли сомнения в правильности произведенного соединения. Ответственный руководитель работ связался с диспетчером с просьбой направить оперативно-выездную бригаду (далее – ОВБ) для уточнения правильности подключения.</p> <p>В 16:02 на место прибыл электромонтер ОВБ. После недолгого обсуждения с ответственным руководителем работ было принято решение о подключении третьего провода. После подключения ОВБ выехала для подачи напряжения на фидер № 11, а основная бригада направилась к опоре № 46 для завершения соединения оставшихся участков провода.</p> <p>Ответственный руководитель работ и один из членов бригады в люльке гидроподъемника поднялись на опору воздушной линии электропередачи для зачистки конца провода. Ответственный руководитель работ перешел на опору, а член бригады начал подготовку к соединению, в момент зачистки провода от изоляции произошел пробой, в результате чего член бригады в люльке был поражен электрическим током и упал на землю.</p> <p>Прибывшая скорая помощь констатировала смерть пострадавшего.</p> <p><b>2. Причины несчастного случая</b></p> <p><b>2.1.</b> Электромонтер ОВБ подал напряжение на ВЛ без разрешения, не дождавшись полного окончания работ бригадой (нарушение пункт 15.1 Правил по охране труда при эксплуатации электроустановок, утвержденных приказом Минтруда России от 15.12.2020 № 903н (далее – ПОТЭЭ)).</p> <p><b>2.2.</b> Работодатель не обеспечил проведение обучения по охране труда пострадавшему, в том числе обучение безопасным методам и приемам выполнения работ, обучение по оказанию первой помощи пострадавшим, инструктаж по охране труда, стажировку на рабочем месте и проверку знания требований охраны труда, что нарушает требования пункта 2.1 и пункта 2.2 ПОТЭЭ.</p> | | <p><b>3.1</b> Проведен с работниками ООО «СКЭРН» внеплановый инструктаж по охране труда при производстве работ в действующих электроустановках.</p> |
