Информация о несчастных случаях со смертельным исходом, произошедших в ходе эксплуатации энергоустановок организаций, подконтрольных органам Ростехнадзора, с января по ноябрь 2024 года

1. Анализ несчастных случаев со смертельным исходом, произошедших в поднадзорных Ростехнадзору организациях

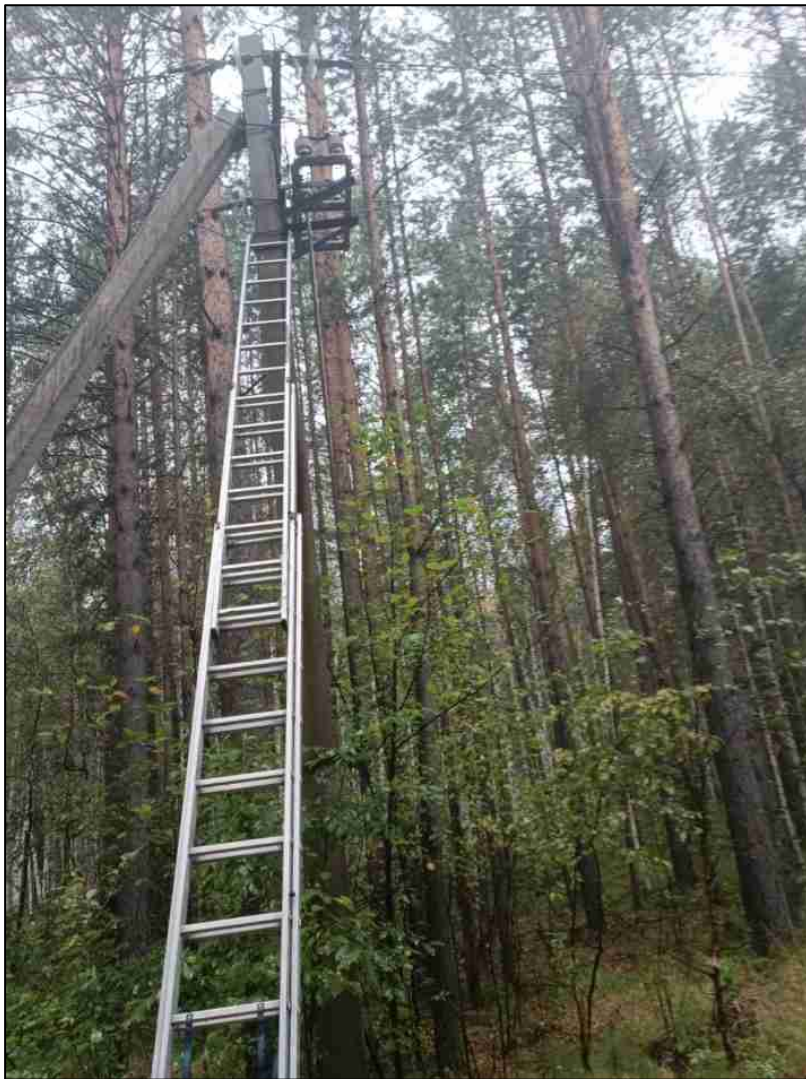
Место несчастного случая: участок ПС «Мельничная Падь» 35/10 кВ, ячейка № 10, Иркутская область

17», утечка также сохранялась. Для локализации поврежденного участка возникла необходимость отключить разъединитель РЛНД-10 кВ (без номера) ответвления на турбазу «Большой Калей), чтобы принять решение о действиях по поиску неисправности.

В 11:00 электромонтер ОВБ 1 попытался отключить разъединитель с земли, но у него не получилось, так как привод ножей заржавел. Тогда электромонтер ОВБ 1 принял решение осмотреть

колонки изоляторов. Электромонтер ОВБ 1 и электромонтер ОВБ 2 установили приставную лестницу к анкерной опоре, на которой находился РЛНД. Электромонтер ОВБ 1 отказался одевать защитную каску с сигнализатором наличия напряжения, одел удерживающую привязь, взял диэлектрические перчатки и начал подъем по лестнице, а электромонтер ОВБ 2 остался внизу придерживать лестницу. Поднявшись на анкерную опору с РЛНД 10 кВ, электромонтер ОВБ 1 приблизился на недопустимое расстояние к ВЛ 10 кВ, вследствие чего был поражен электрическим током и упал с высоты с отметки +6,0-7,0 м. Пострадавший находился без сознания, пульс практически отсутствовал. В 11:12 Электромонтер ОВБ 2 дозвонился диспетчеру и попросил вызвать скорую помощь и начал оказывать первую помощь. В 12:00 прибыла бригада скорой помощи и констатировала смерть электромонтер ОВБ 1.

Неудовлетворительная организация и обеспечение безопасности работников, выразившееся в непринятии мер по безопасной организации

и выполнению работ, в отсутствии контроля за соблюдением Правил, требований инструкций по охране труда со стороны представителей работодателя (нарушены абз. 3 ст. 214 Трудового кодекса РФ от 30.12.2001 № 197-ФЗ (далее – ТК РФ), п. 1.2, 1.4 Правил охраны труда при эксплуатации электроустановок, утв. приказом Минтруда России от 15.12.2020 № 903н (далее – ПОТЭЭ), п. 2.15 должностной инструкции главного инженера).

Неудовлетворительная организация безопасного проведения работ по поиску повреждения на ВЛ 10 кВ, выразившаяся в неосуществлении руководства действиями бригады, неоформлении документа на выполнение работ, непроведении целевого инструктажа (нарушение п. 4.1, 5.3, 10.7 ПОТЭЭ, п. 1.2.1, 1.3.1 Производственной инструкции № 14 по предотвращению и ликвидации аварий в электроустановках (далее – Производственная инструкция № 14).

Низкий уровень оперативной дисциплины, выразившийся в проведении целевого инструктажа бригаде по телефону без фиксации в оперативном журнале диспетчера и отсутствии записей о получении распоряжения и целевого инструктажа в оперативном журнале ОВБ-1 ОДС (нарушены п. 7.16 ПОТЭЭ, п. 84 Правил технической эксплуатации электрических станций и сетей Российской Федерации, утв. приказом Минэнерго России от 04.10.2022 № 1070).

Низкая ответственность работников, выразившаяся в отсутствии контроля со стороны вышестоящего оперативного персонала, самоконтроля пострадавшего и взаимоконтроля среди членов бригады (нарушены ст. 215 ТК РФ, п. 2.7 ПОТЭЭ).

Неприменение средств индивидуальной защиты, допуск к работам в действующих электроустановках без применения электрозащитных средств (нарушены ст. 215 ТК РФ, п. 4.13, 4.8 ПОТЭЭ, п. 1.16 Инструкции № 5 по охране труда для электромонтера ОВБ (далее – Инструкция № 5), п. 1.5.2 Производственной инструкции № 14).

Нарушение работником трудового распорядка и дисциплины труда, выразившееся в расширении объема задания, определенного распоряжением, осуществлении подъема на опору ВЛ при проведении осмотра и приближении на недопустимое расстояние к токоведущим частям, находящимся под напряжением (нарушены п. 4.2, 38.73 ПОТЭЭ, п. 1.12, 3.7 Инструкции № 5).

Обстоятельства и причины несчастного случая доведены до работников филиала «Иркутские электрические сети».

Проведен внеплановый инструктаж по охране труда персоналу филиала ОГУЭП «Облкоммунэнерго» «Иркутские электрические сети» с подробным разбором обстоятельств и причин смертельного несчастного случая.

Усилен контроль (вплоть до отстранения от работы) за работниками в части обязательного использования ими средств индивидуальной защиты, соответствующих виду поручаемой работы.

Усилен контроль за соблюдением работниками правил и норм требований охраны труда, производственной и трудовой дисциплины при проведении проверок всех уровней контроля на постоянных рабочих местах в филиале, в том числе при эксплуатации электроустановок.

Проведена внеочередная проверка знаний требований охраны труда при эксплуатации электроустановок: диспетчеру ОДС, директору, главному инженеру филиала ОГУЭП «Облкоммунэнерго» «Иркутские электрические сети».

Главным инженером филиала ОГУЭП «Облкоммунэнерго» «Иркутские электрические сети» разработаны перечни электросетевых объектов (воздушных линий, кабельных линий, подстанций) «бесхозных», не входящих в электросетевой комплекс ОГУЭП «Облкоммунэнерго», персонал филиала ознакомлен с перечнем объектов, разработаны мероприятия с особенностями их обслуживания.

Переработаны по перечню производственные инструкции оперативно-диспетчерской службы филиала ОГУЭП «Облкоммунэнерго» «Иркутские электрические сети» в соответствии с требованиями действующего законодательства РФ в энергетике.

Усилен контроль и не допускается самовольное проведение работ в действующих электроустановках, а также расширение рабочих мест и объема задания, определенных нарядом-допуском, распоряжением или утвержденным работодателем перечнем работ, выполняемых в порядке текущей эксплуатации.

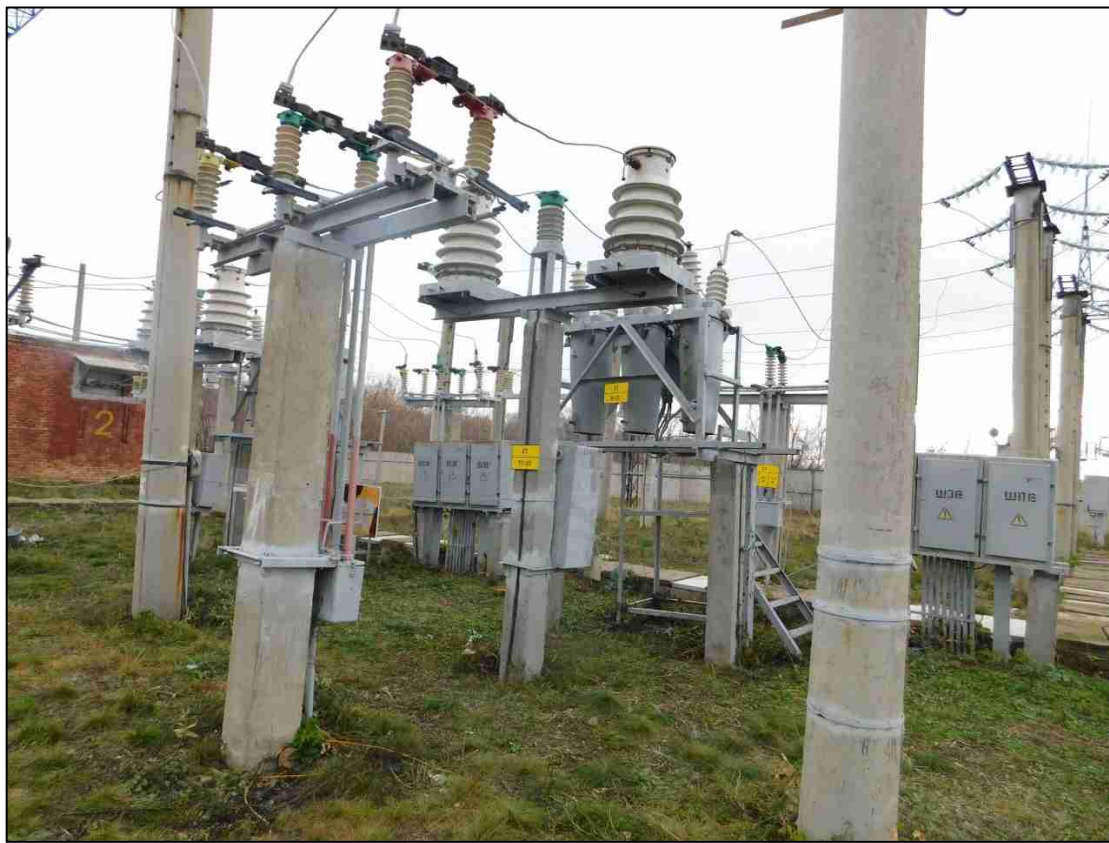
Описание несчастного случая: 19.10.2023 на утреннем оперативном совещании начальником группы электроподстанций ЕРЭС был определен объем работ на подстанции 110 кВ Белая двум бригадам: мастеру, электрослесарю 1, электрослесарю 2, электрослесарю 3, электрослесарю 4 по текущему ремонту

выключателя В-110 1Т, выключателя В-35 1Т, трансформатора тока ТТ-110 1Т, трансформатора тока ТТ-35 1Т; по замене силикагеля в воздухоосушительных фильтрах трансформатора тока ТТ-110 1Т и трансформатора тока ТТ-35 1Т.

После проведения целевых инструктажей ответственным руководителем (мастером) и производителем работ (электрослесарем 1), оформления их в наряде-допуске, вся бригада № 1 в составе: ответственного руководителя работ – мастера, производителя работ – электрослесаря 1, члена бригады – электрослесаря 2, пошла к западным воротам подстанции с целью открытия ворот для въезда на территорию подстанции бригадного автомобиля и передвижения его к рабочему месту В-110 1Т для разгрузки необходимых инструментов материалов.

В 12:42 электромонтёр ОВБ после проведения целевого инструктажа бригаде и оформления его в наряде-допуске допустил на выключатель В-35 1Т и трансформаторы тока ТТ-35 В-35 1Т бригаду № 2 в составе: ответственного руководителя работ – мастера, производителя работ – электрослесаря 3, члена бригады – электрослесаря 4, по наряду-допуску для проведения текущего ремонта по технологическим картам № 15 и № 39.
