**Информация о несчастных случаях со смертельным исходом,  
произошедших в ходе эксплуатации энергоустановок организаций,  
подконтрольных органам Ростехнадзора, с января по май 2022 года**

**1. Анализ несчастных случаев со смертельным исходом,  
произошедших в поднадзорных Ростехнадзору организациях**

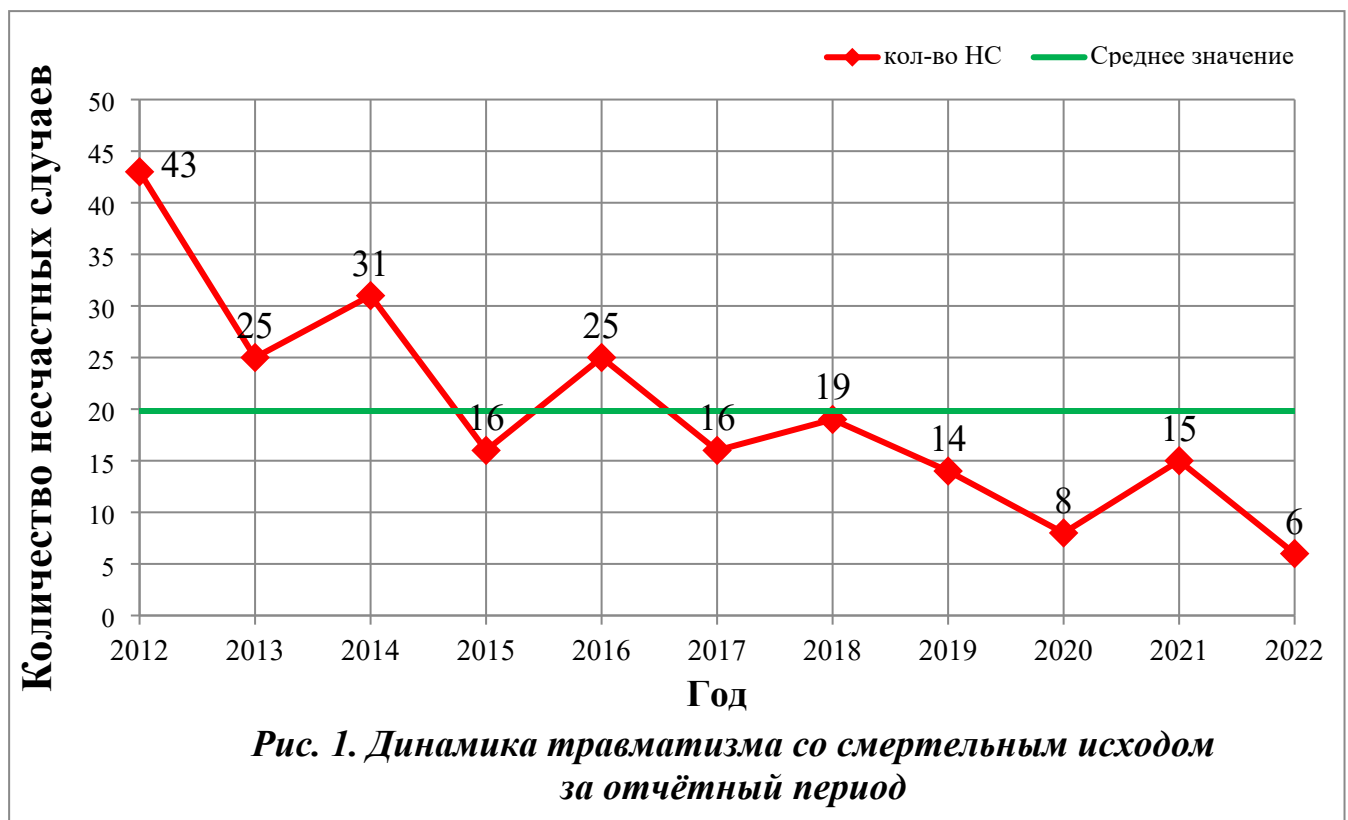
За отчётный период 2022 года произошло 6 несчастных случаев со смертельным исходом (6 погибших). За аналогичный период в 2021 году произошло 15 несчастных случаев (15 погибших).

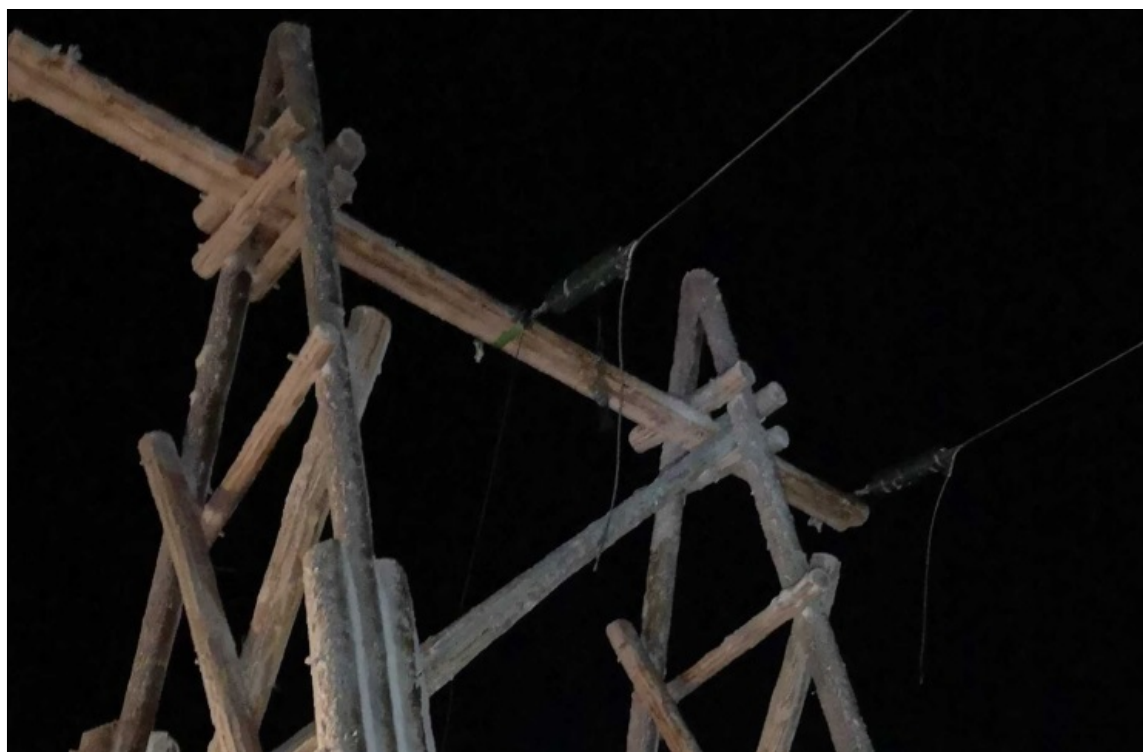
В 13:58 персонал РЭС-1 УВВС АО «НТЭК» произвели установку переносных заземлителей на трёх проводах на опоре № 199 ЛЭП-182.

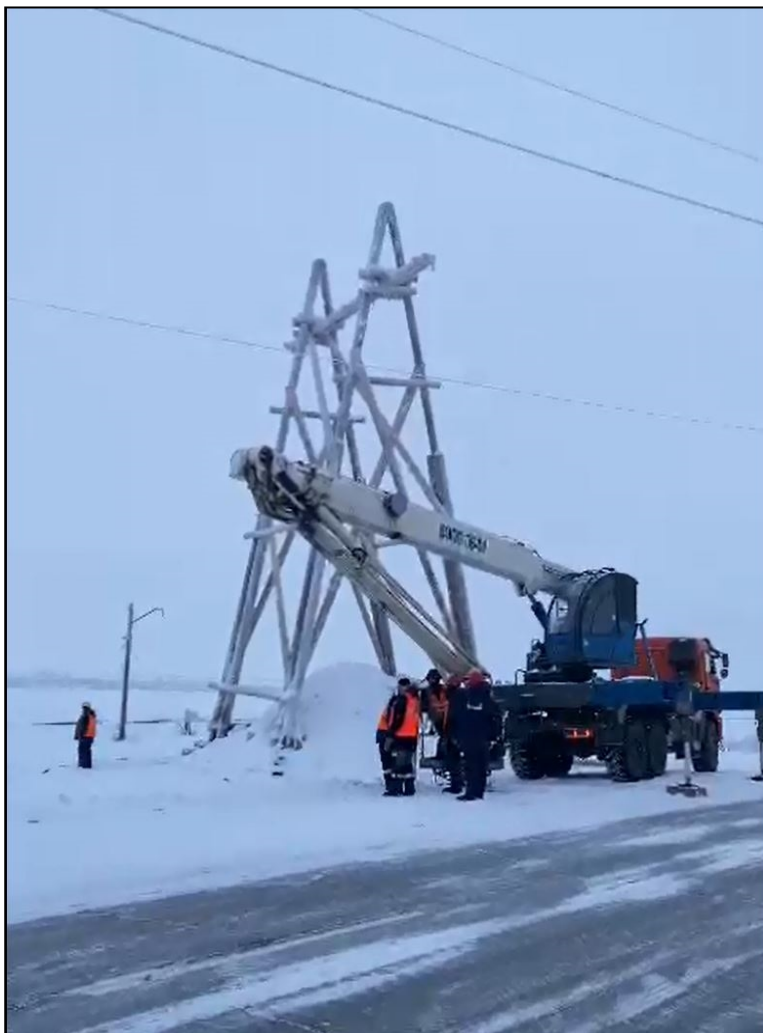
Один конец троса остался лежать на земле, а второй конец был закреплён за клиновый зажим МОТ-150, зацепленный за средний провод.

Производитель работ, находясь в люльке автогидроподъёмника, начал отсоединять клиновой зажим натяжного троса, который был закреплён за средний провод (фаза 2). При снятии клинового зажима производитель работ правой рукой держался за провод, а левой рукой держался за клиновый зажим натяжного устройства. Отсоединив клиновый зажим от провода, производитель работ попал под воздействие электрического напряжения и через него прошёл электрический ток (рука-рука), его затрясло, и у него загорелись рукавицы, он потерял сознание и повис на ограждении люльки автогидроподъёмника.

Необеспечение защиты должностными лицами АО «НТЭК» командированного персонала, производителя работ от поражения электрическим током рабочего и наведённого напряжения электроустановки при выполнении работ по разъединению натяжного троса от смонтированного провода в условиях отсутствия заземления на проводах опоры № 200 ЛЭП-182 в пролёте опор № 199-200, по наряд-допуску для работы в электроустановках, не содержащему исчерпывающих мероприятий по подготовке рабочих мест, обеспечивающих безопасное выполнение работ. Нарушены: ст. 212 Трудового кодекса Российской Федерации (далее – Кодекс); п.п. 5.3, 5.8, 10.9, 46.8 Правил по охране труда при эксплуатации электроустановок, утверждённых приказом Минтруда России от 15.12.2020 № 903н (далее – ПОТЭЭ); п. 10 Типовой технологической карты № 39 «Установка и снятие переносных заземлений на металлических опорах ВЛ-6-10-35-110-220кВ», утверждённой главным инженером УВВС АО «НТЭК» 19.05.2021; п.п. 2.2, 2.20, 3.4 Должностной инструкции старшего мастера участка

Допуске производителя работ к выполнению работ по разъединению натяжного троса от смонтированного провода на проводах ЛЭП-182 в пролёте опор № 199-200 в отсутствие мероприятий по уравниванию потенциалов участков высоковольтной сети. Нарушены: ст. 212 Кодекса; п.п. 4.17, 5.7, 22.6, 38.35, 38.45, 38.51 ПОТЭЭ; п.п. 2.3, 2.11, 2.17, 2.20, 2.40 Должностной инструкции начальника участка высоковольтных линий СМУ «СЭМ» ООО «ПСМК», утверждённой Первым заместителем Генерального директора ООО «ПСМК» - исполнительным директором 02.12.2020.

Выполнение работ по разъединению натяжного троса от смонтированного провода на проводах ВЛ-110 кВ ЛЭП-182 в пролёте опор № 199-200 в отсутствие мероприятий по уравниванию потенциалов участков высоковольтной сети. Нарушены: ст. 214 Кодекса; п.п. 5.9, 38.53 ПОТЭЭ; п.п. 3.40, 3.43, 3.44 Инструкции по охране труда для электромонтёра-линейщика по монтажу воздушных линий электропередачи высокого напряжения и контактной сети, утверждённой Генеральным директором ООО «ПСМК» 26.04.2021.

Обеспечено проведение обучения по охране труда электротехническому персоналу ООО «ПСМК».

Обеспечены обучение и проверка знаний электромонтёрам-линейщикам ООО «ПСМК» по выполнению специальных работ в части работы под наведённым напряжением.

Обеспечено выполнение работ на высоковольтных линиях электропередач, находящихся под наведённым напряжением персоналом ООО «ПСМК» по ТК и ППР эксплуатирующих организаций.

Персонал СМУ «СЭМ» ООО «ПСМК» обеспечен средствами электрозащиты для безопасного выполнения работ на ВЛ под наведённым напряжением.
