Информация о несчастных случаях со смертельным исходом, произошедших в ходе эксплуатации энергоустановок организаций, подконтрольных органам Ростехнадзора, за 5 месяцев 2021 года

1. Анализ несчастных случаев со смертельным исходом, произошедших в поднадзорных Ростехнадзору организациях

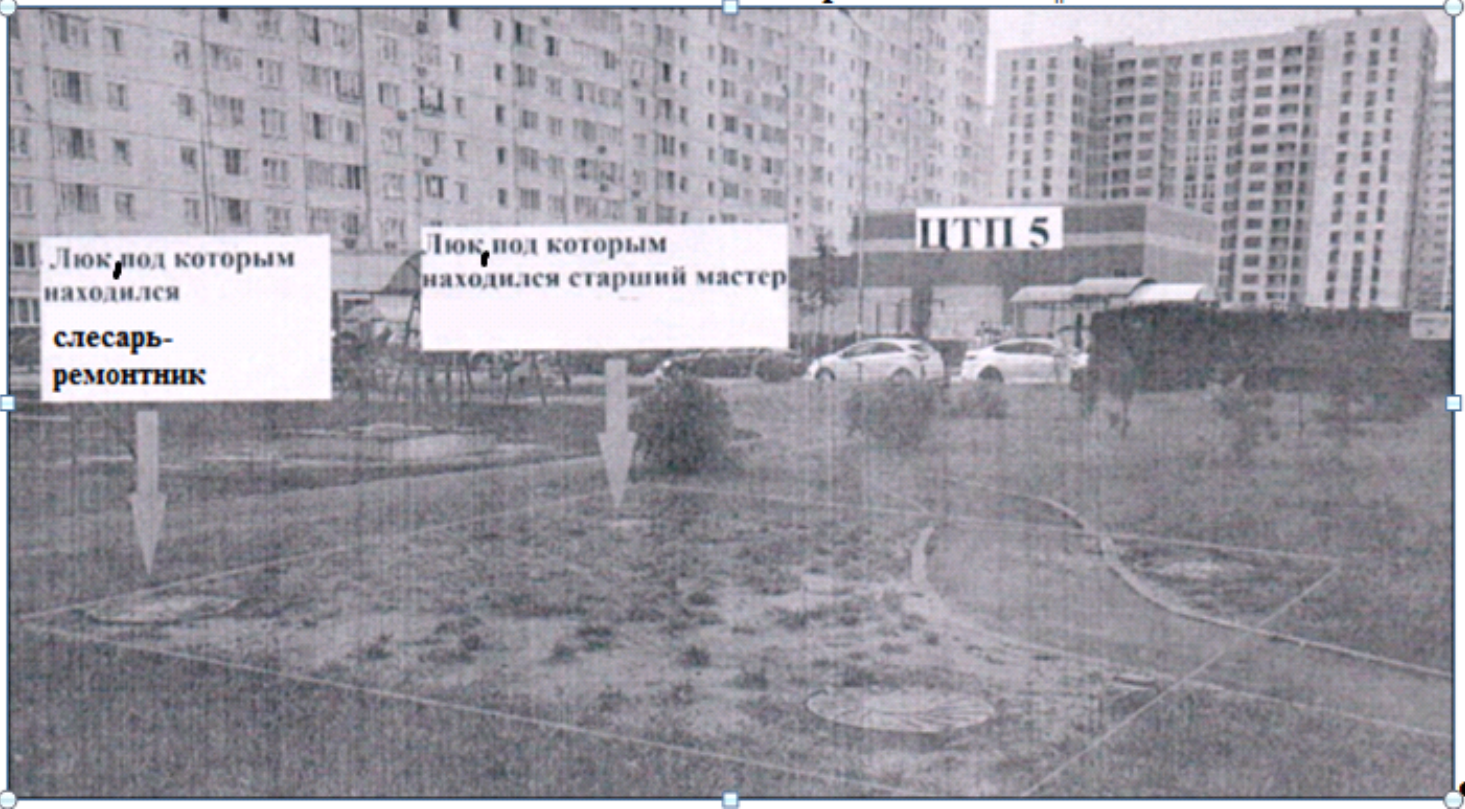
Тепловая камера УТ-5 представляет из себя подземное сооружение с ж/б стенами и перекрытием из ж/б плит размером 4,5х4,6 м, глубиной 2,5 м. В перекрытии камеры установлено четыре чугунных люка, расположенных симметрично по углам перекрытия. В тепловой камере имеется приямок размером 400х400х150, который соединён дренажной чугунной трубой Ду100 с дождевой канализацией, в дренажной трубе установлен автоматический клапан типа «захлопка». Тепловая камера предназначена для распределения горячего водоснабжения и отопления в определённые многоквартирные дома по шеститрубной схеме. На момент осмотра тепловая камера УТ-5 была заполнена водой $h \sim 0,5$ м. Пожарно-спасательная часть предоставила акт экспресс-нализа атмосферного воздуха на наличие химического загрязнения, в котором указано обнаружение метана 11%, превышение предельно допустимой концентрации в 2,5 раза.

Самовольное расширение объёма выполнения работ старшим мастером, выполнение работ в тепловой камере внутриквартирных распределительных тепловых сетей с привлечением слесаря-ремонтника.

Невыполнение старшим мастером и слесарем-ремонтником требований раздела 2.8 «Работа в подземных сооружениях и резервуарах» Правил техники безопасности при эксплуатации тепломеханического оборудования электростанций и тепловых сетей, а именно:

- непроведение измерения вредных веществ в воздухе подземного сооружения (тепловой камеры);
- работа в подземном сооружении проводилась при уровне воды в нём над уровнем пола выше 200 мм;
- работы внутри подземного сооружения проводились в составе двух человек без средств индивидуальной защиты.
